PROGRAM POSTĘPOWANIA KONSERWATORSKIEGO

OBIEKT: kolumna z figurą Najświętszej Marii Panny

LOKALIZACJA: Rudy, ul. Juliusza Rogera 1

sierpień 2019r.

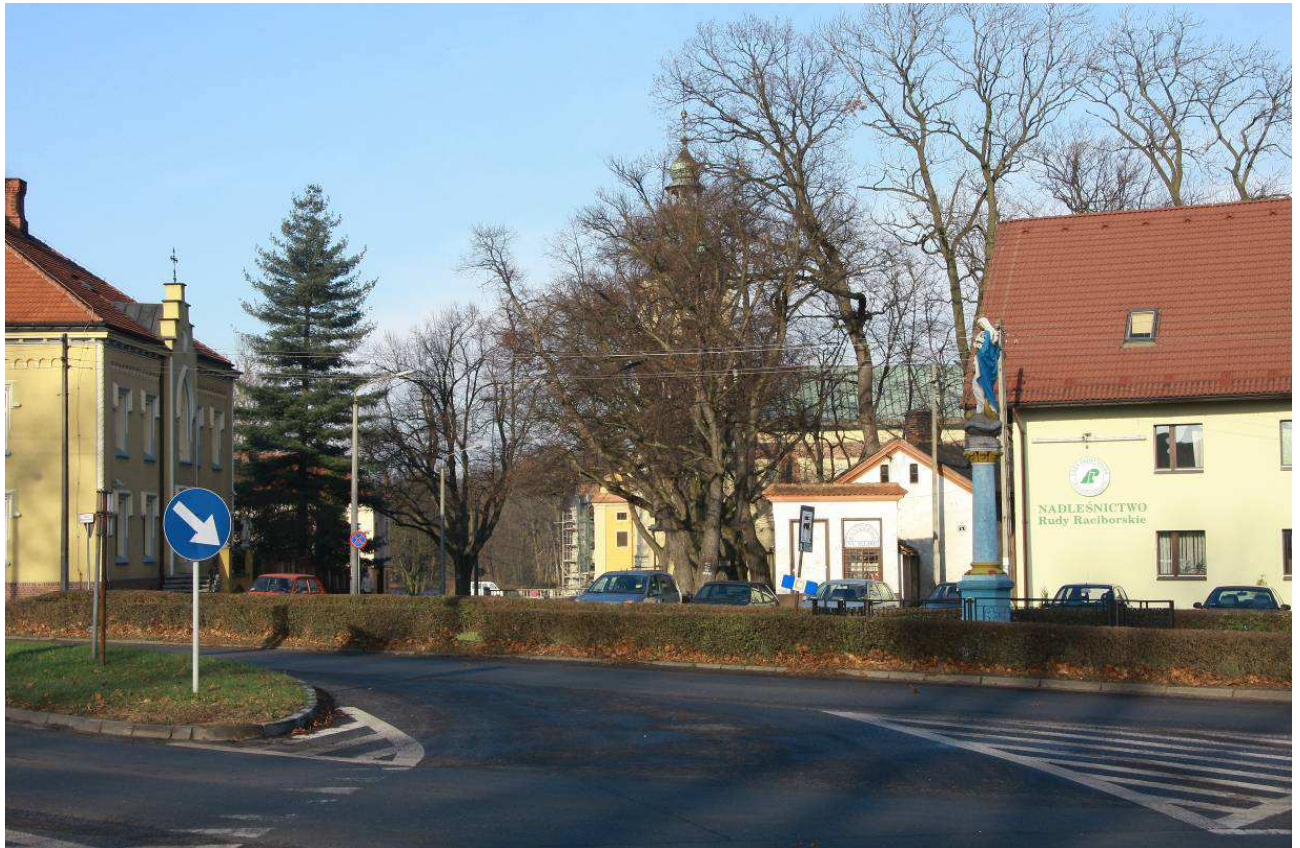
Fot. nr 7. Widok ogólny kolumny od strony południowo-zachodniej. Stan przed demontażem figury.

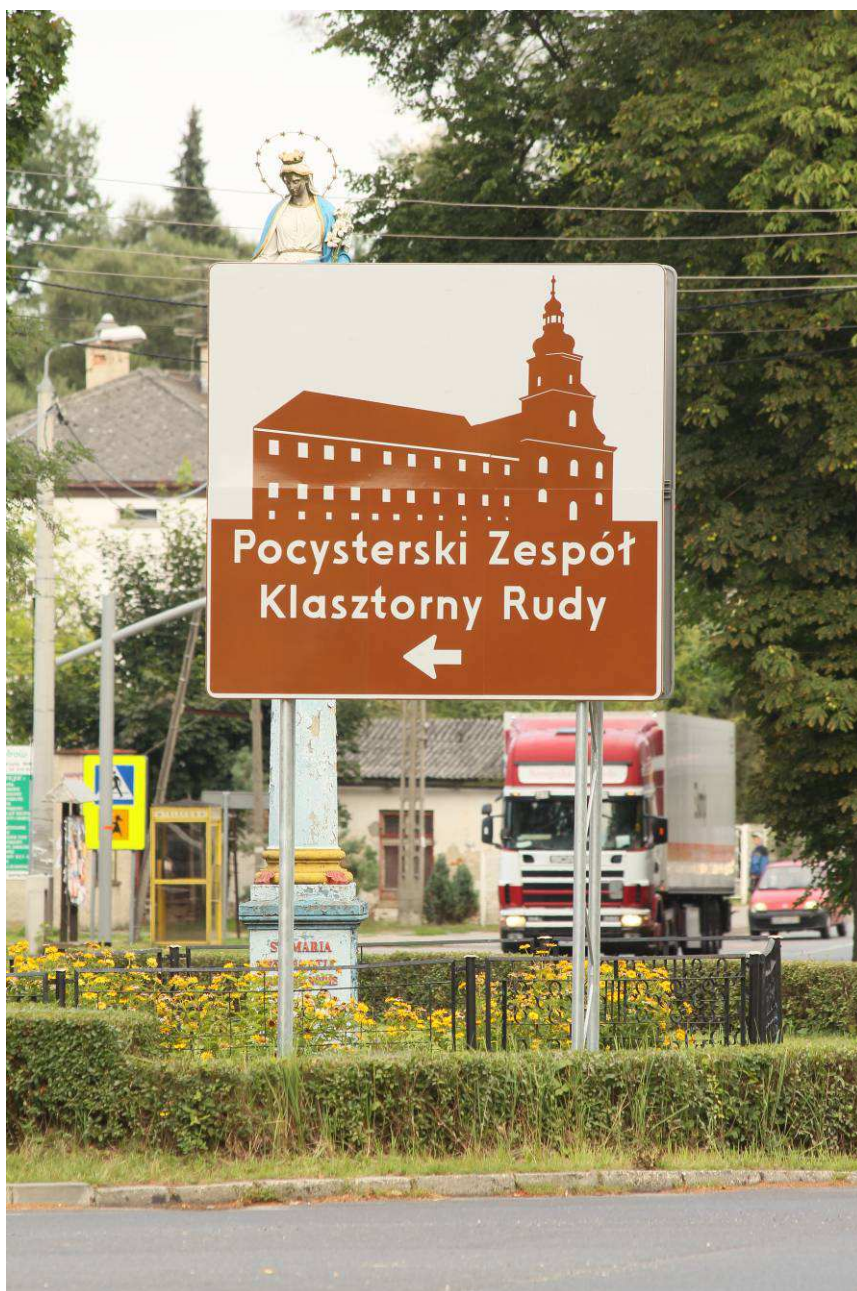
Fot. nr 9. Widok na obiekt od strony północnej. Stan przed demontażem figury. Widoczne przesłonięcie zabytku tablicą informacyjną.

Należy dążyć do przeniesienia znaku informacji turystycznej w miejsce, które pozwoli na prawidłową ekspozycję zabytku od strony wjazdu z Kuźni Raciborskiej.

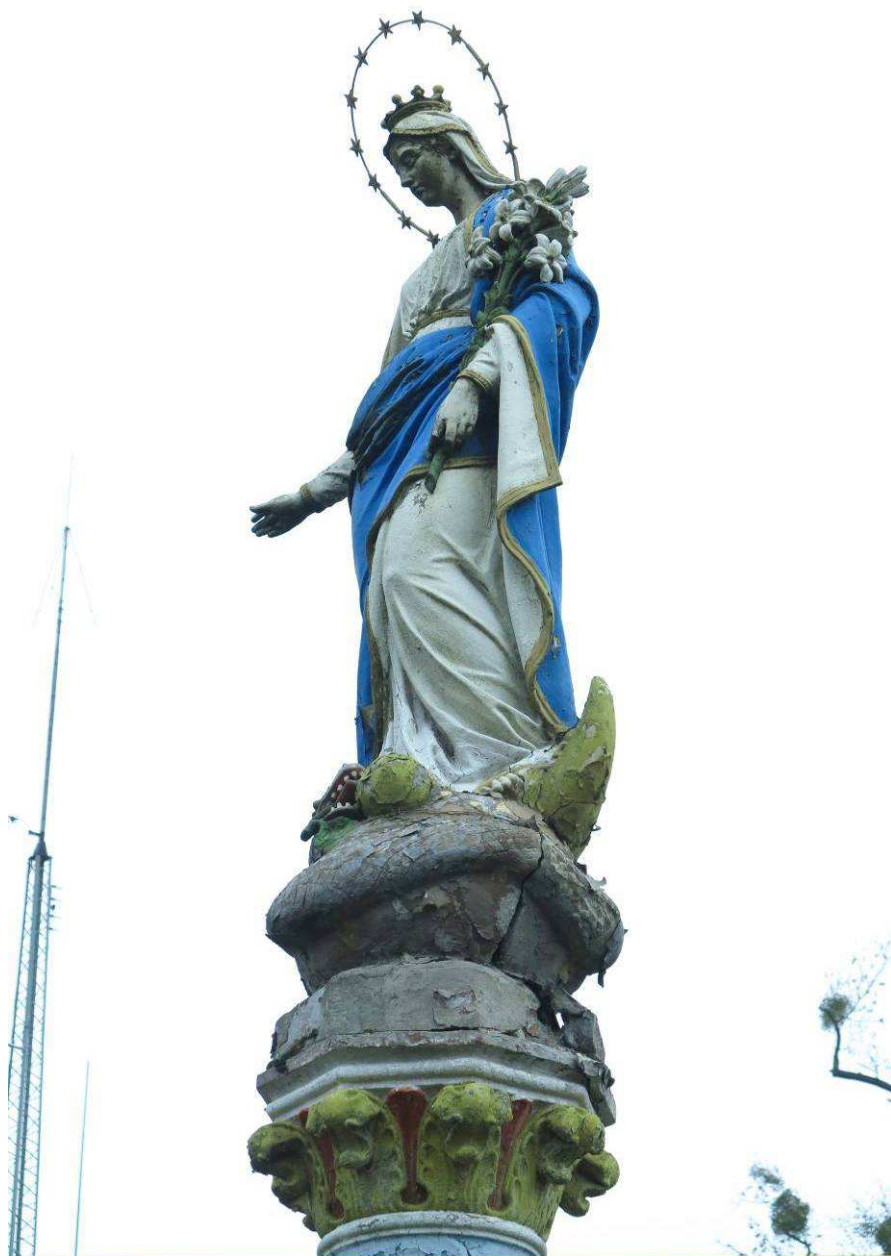
Fot. nr 12. Stan zachowania figury Maryi przed demontażem w roku 2016.

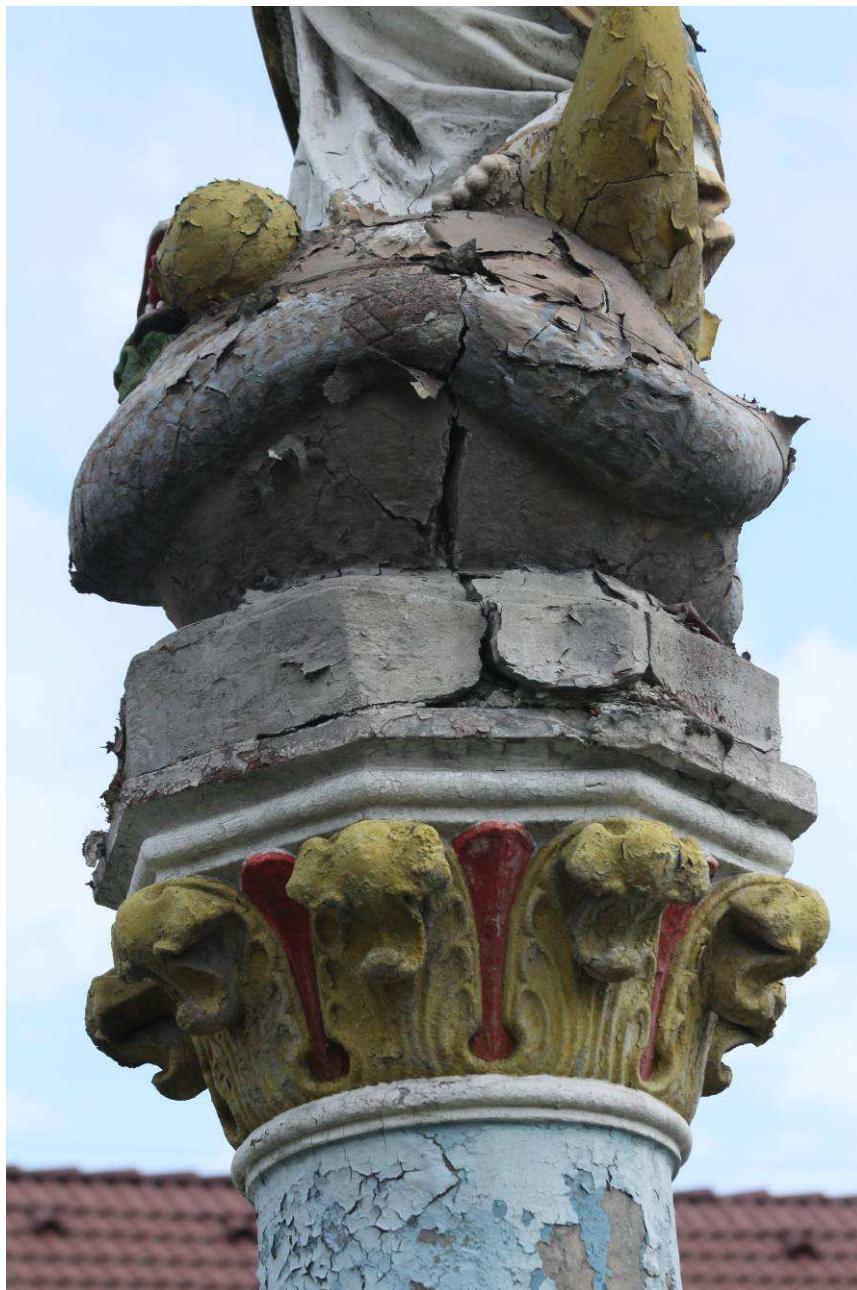
Fot. nr 13. Stan zachowania figury Maryi przed demontażem w roku 2016. Widoczne spękania i deformacja podstawy.

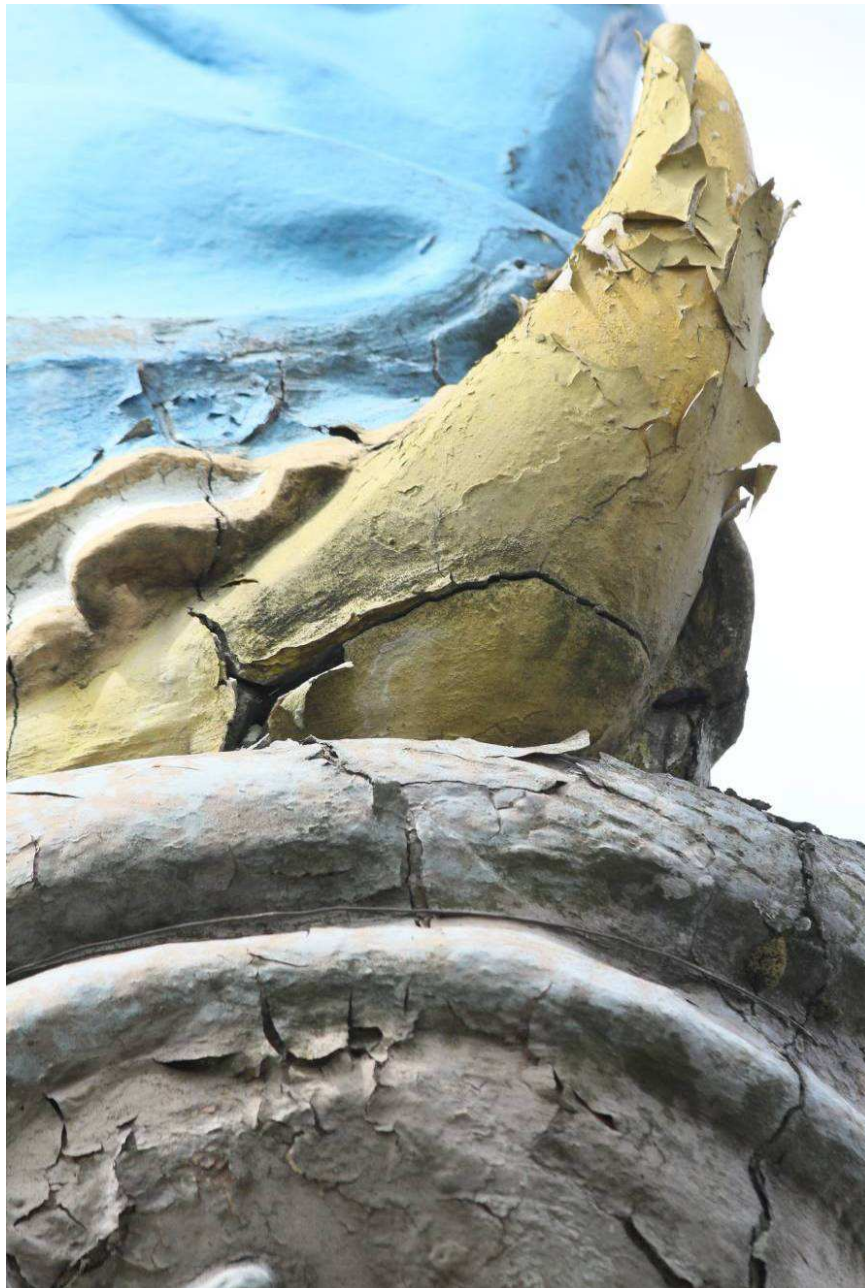
Fot. nr 14. Zniszczenia powłok malarskich oraz spękania formy rzeźbiarskiej. Stan przed demontażem figury w roku 2016.

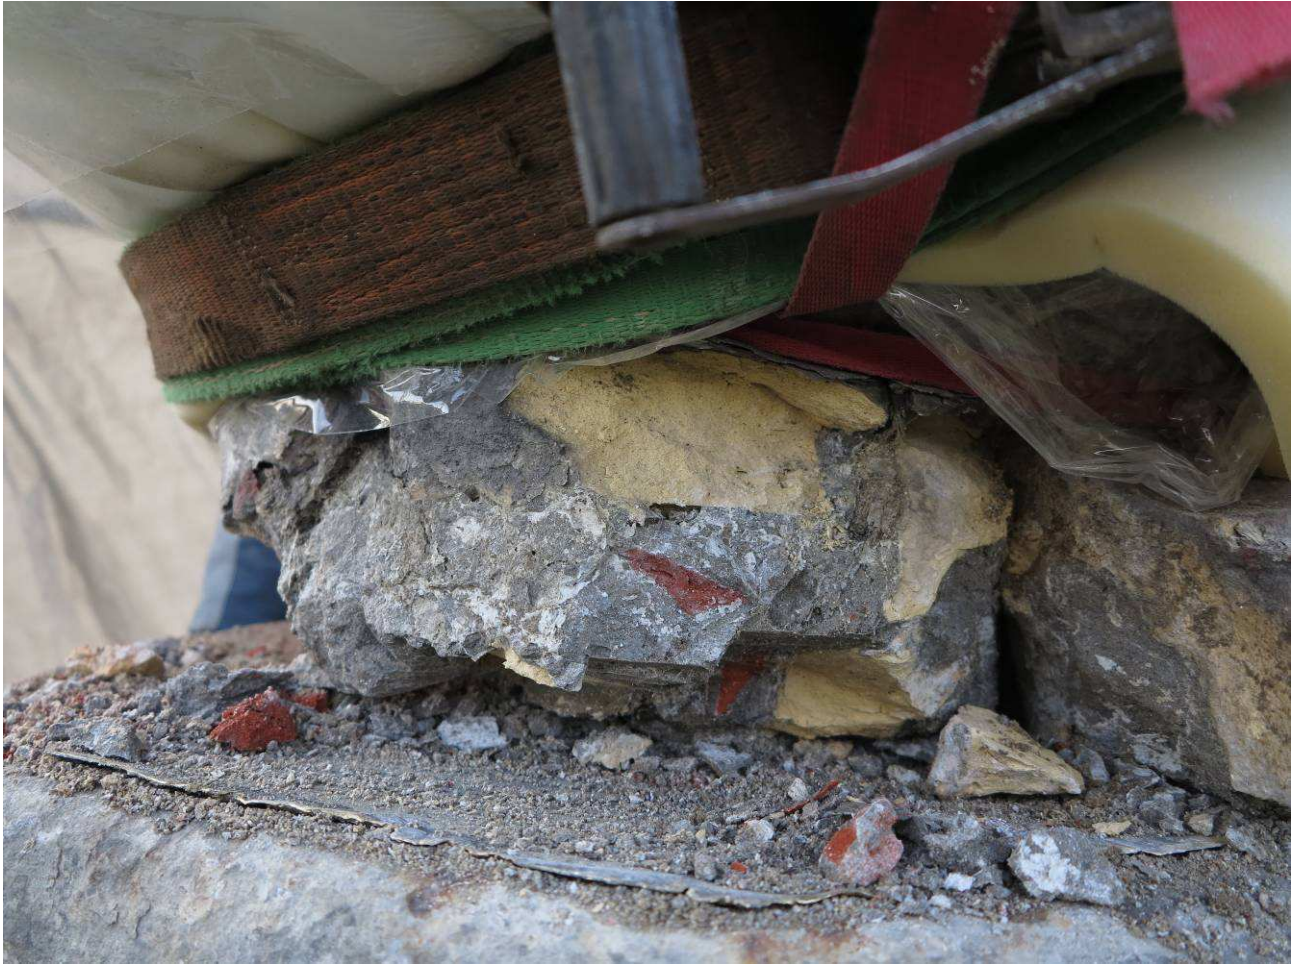
Fot. nr 16. Baza figury. Stan podczas demontażu w roku 2016. Widoczne historyczne zniszczenia uzupełnione betonem i cegłą.

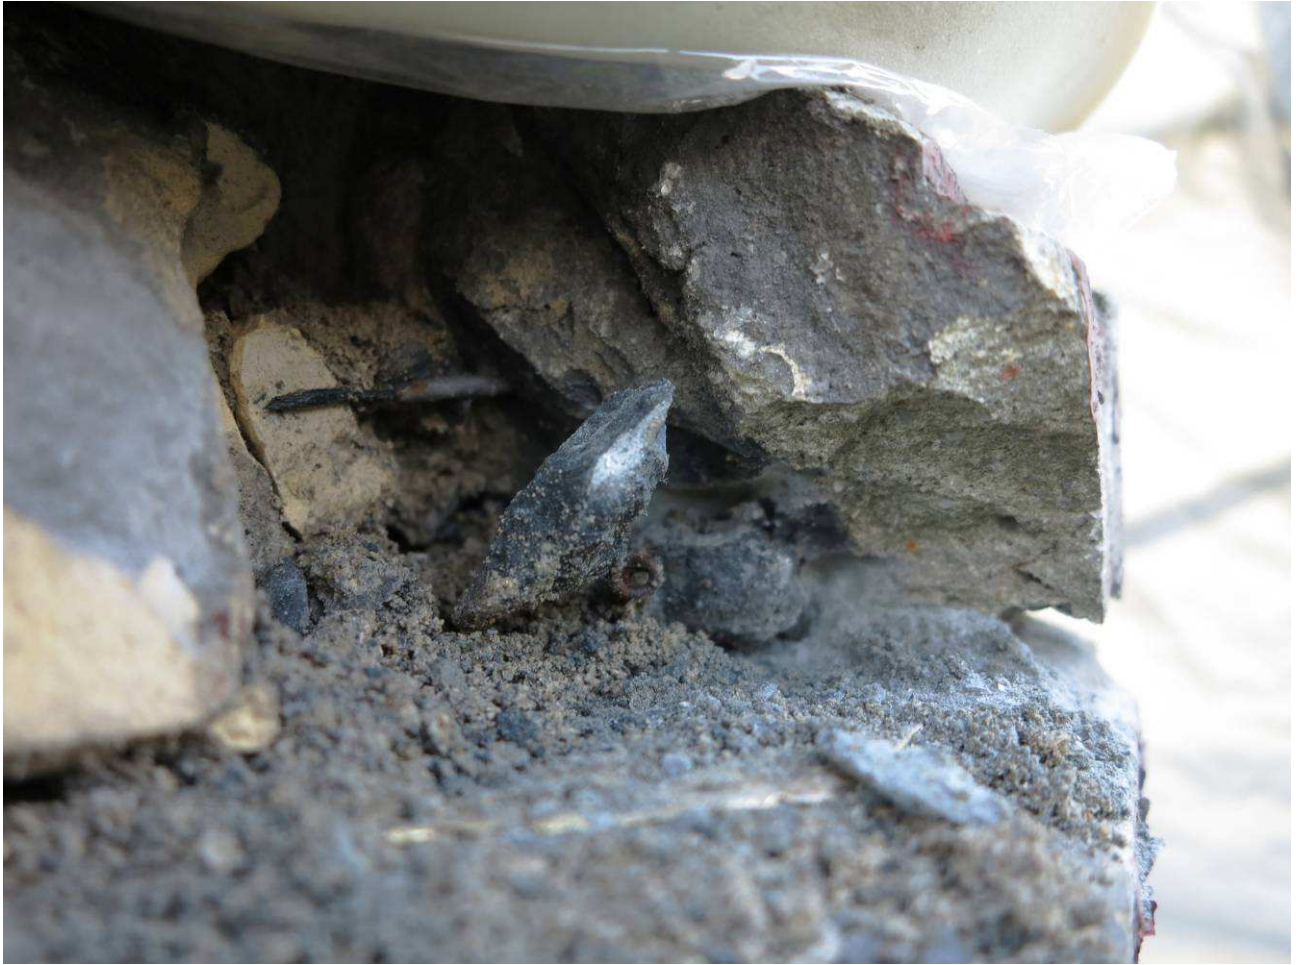
Podczas demontażu stwierdzono destrukcję dolnej części figury, spowodowaną pierwotnie rozsadzającym działaniem korodującego trzpienia mocującego, wtórnie zaś przypadkowego zbrojenia wykonanych w przeszłości wypełnień z betonu i cegły. Penetrująca w spękaniach woda wywołała rozmiękczenie i dezintegrację mrozową materiałów. Silne spękanie i rozspojenie elementów maskowane było po części wtórnymi warstwami przemalowań.

Fot. nr 17. Baza figury. Stan podczas demontażu w roku 2016. Czytelne korodujące zbrojenie uzupełnień ubytków oraz mokre, zdeintegrowane zaprawy.

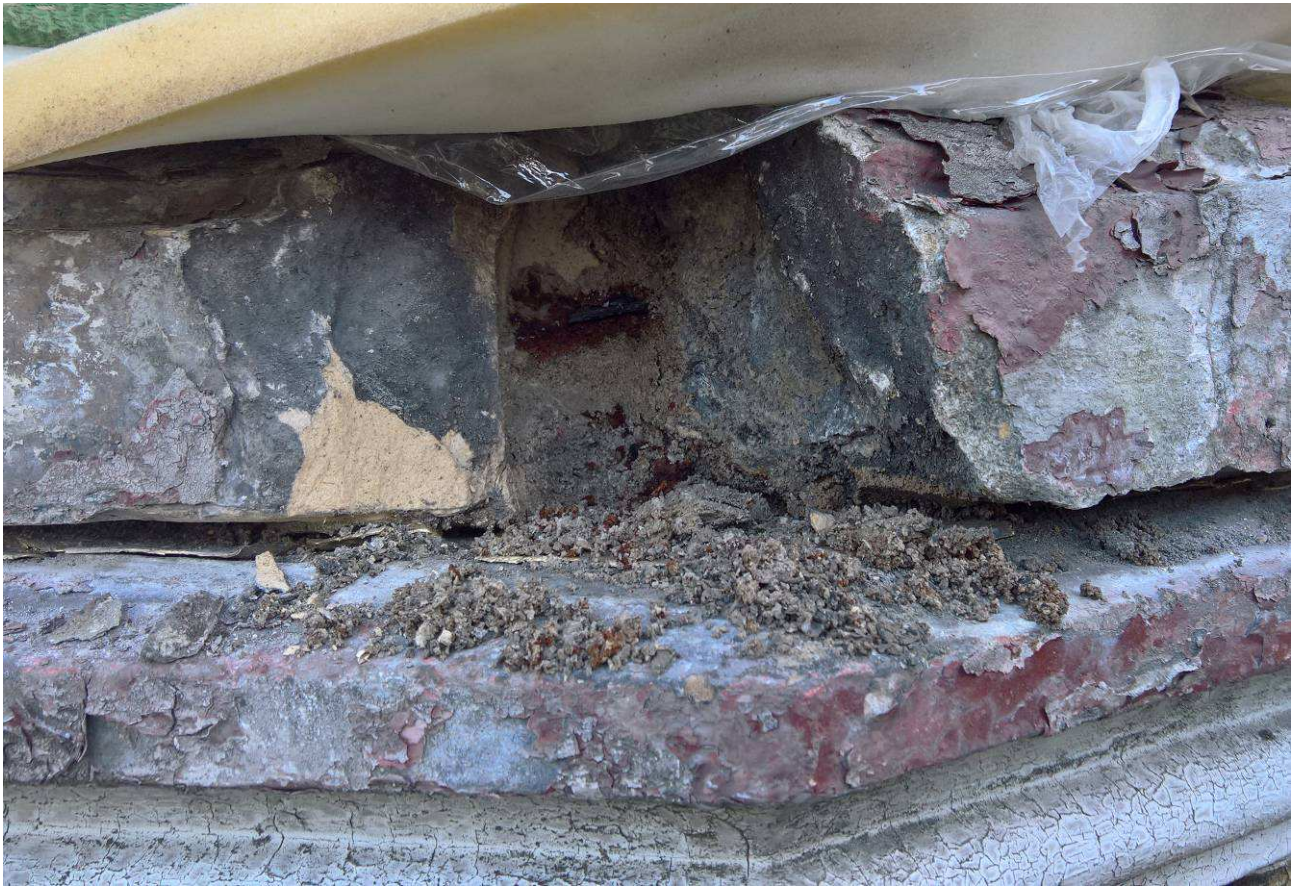
Fot. nr 18. Baza figury. Stan podczas demontażu w roku 2016. Czytelne korodujące zbrojenie uzupełnień ubytków oraz mokre, zdeintegrowane zaprawy.

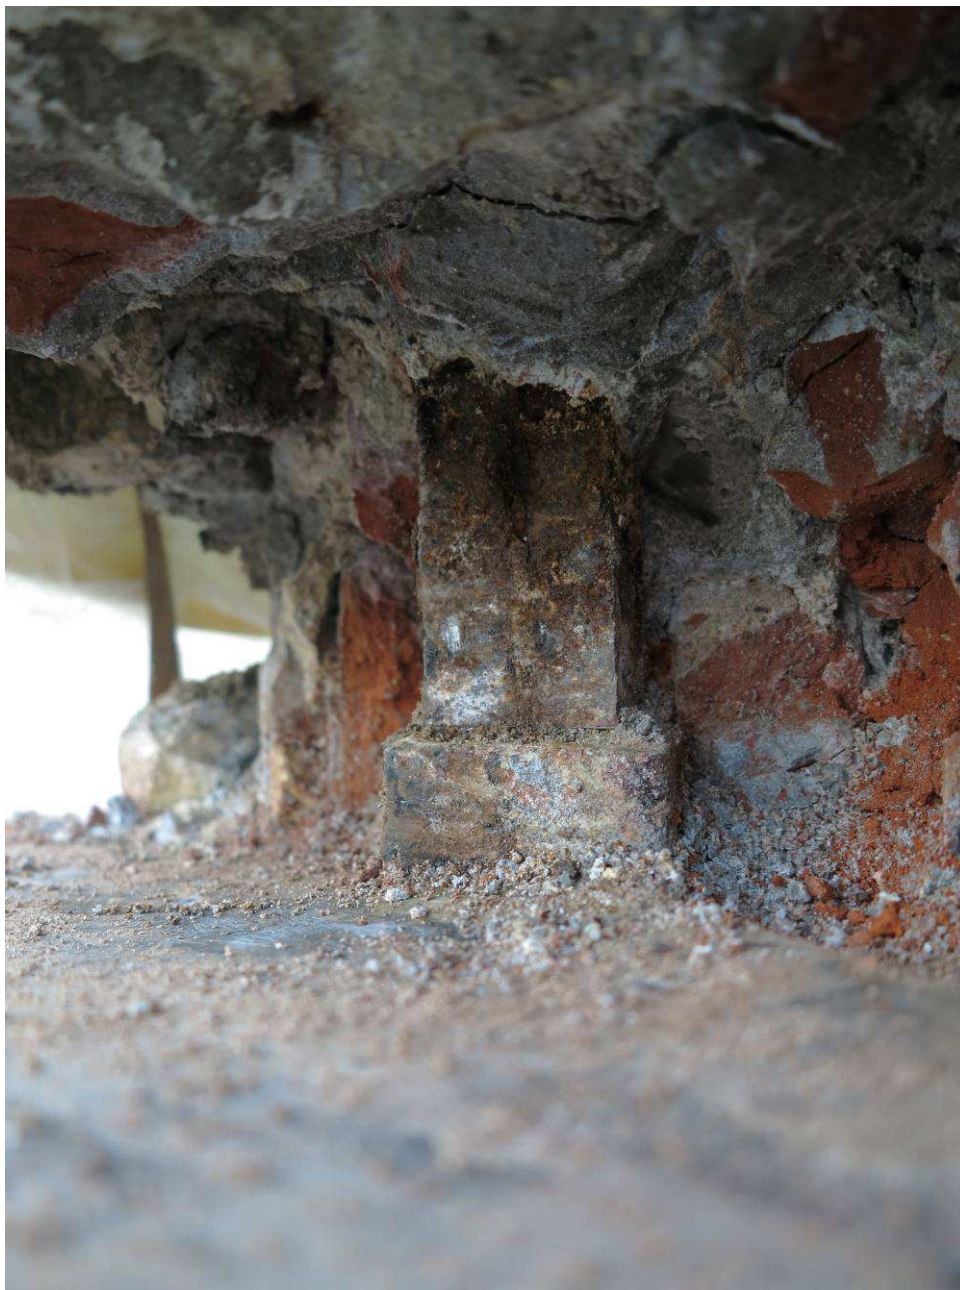
Fot. nr 19. Figura podczas demontażu w roku 2016. Widoczny korodujący trzcień stalowy z obmurowaniem ceglanym.

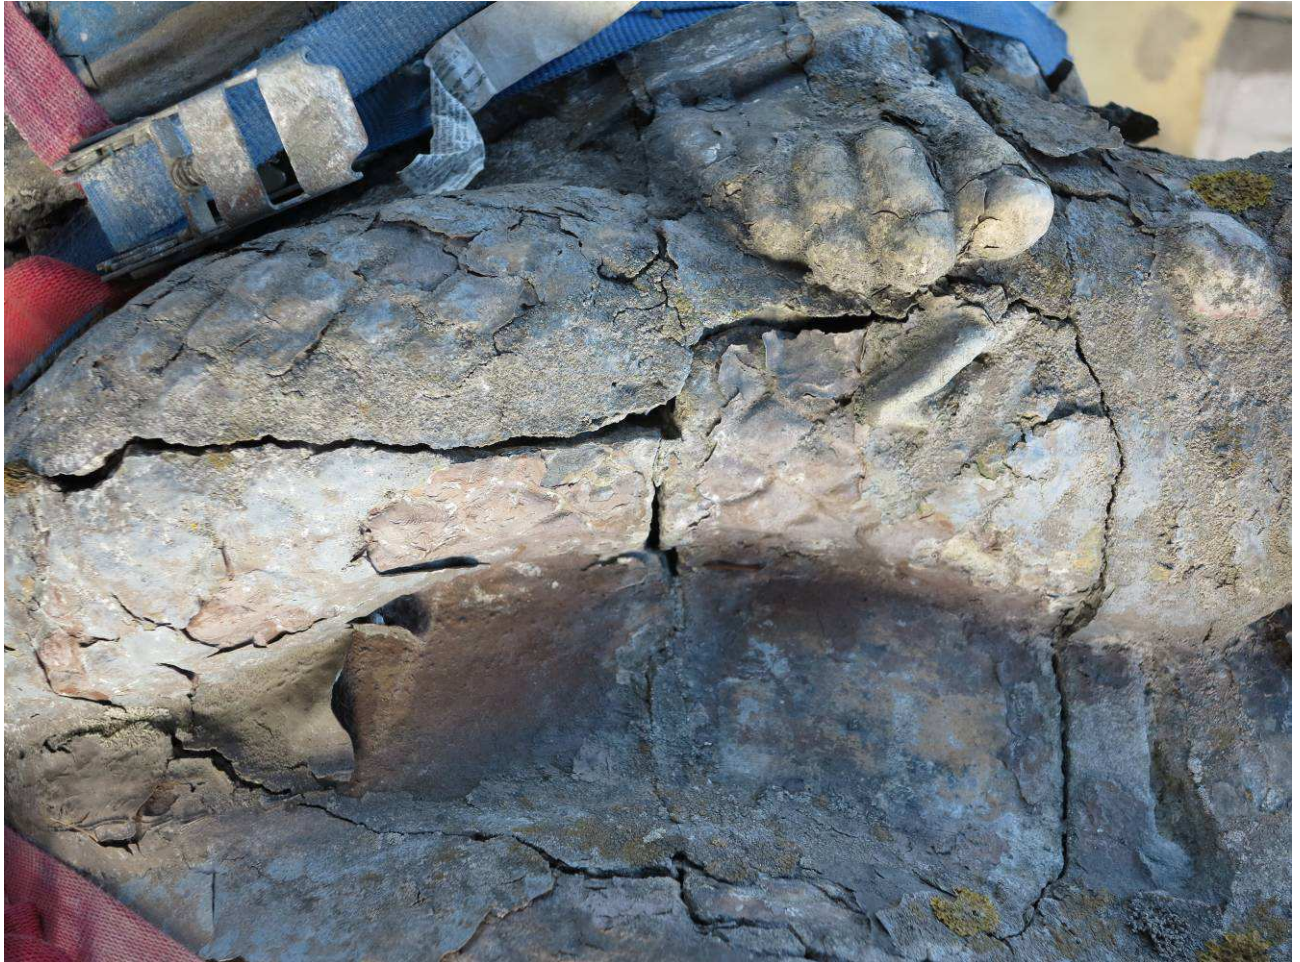
Fot. nr 21. Spękania dolnej części figury. Stan po zdemontowaniu obiektu.

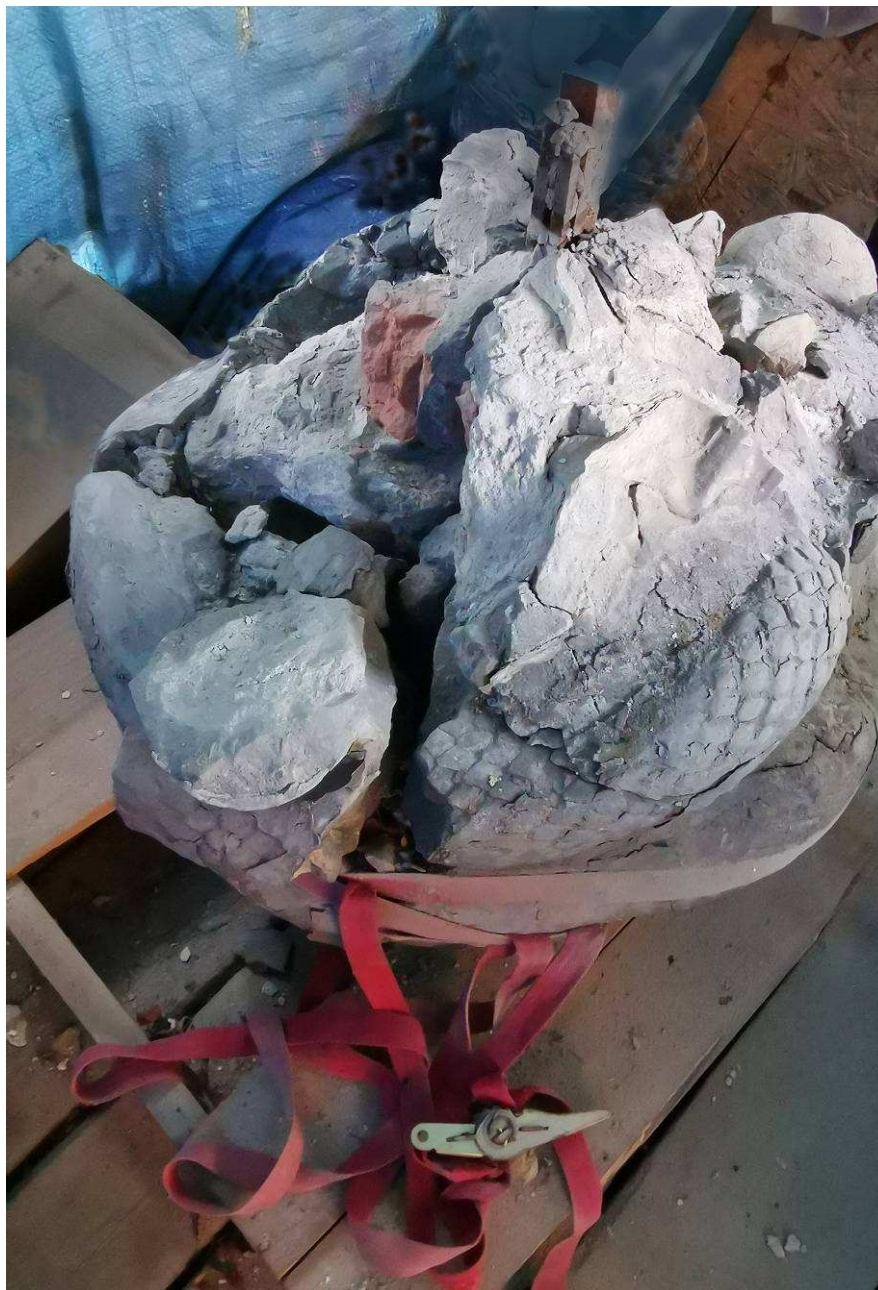
Fot. nr 22. Rozspojenie spękań w obrębie podstawy figury, wypełnionej w przeszłości betonem i cegłą.

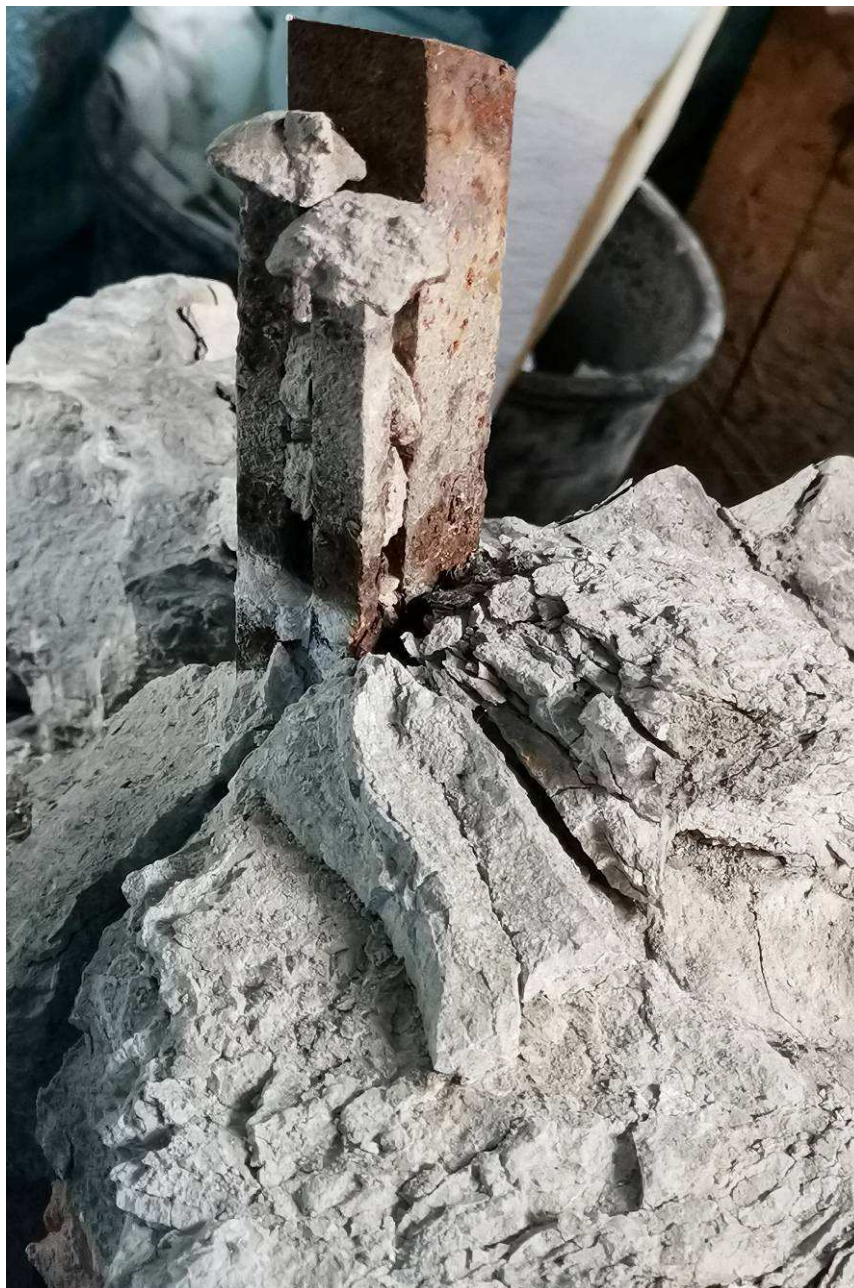
Fot. nr 23. Korodujący trząpień montażowy z dodatkowymi gwoździami powodujące rozsadzanie podstawy figury.

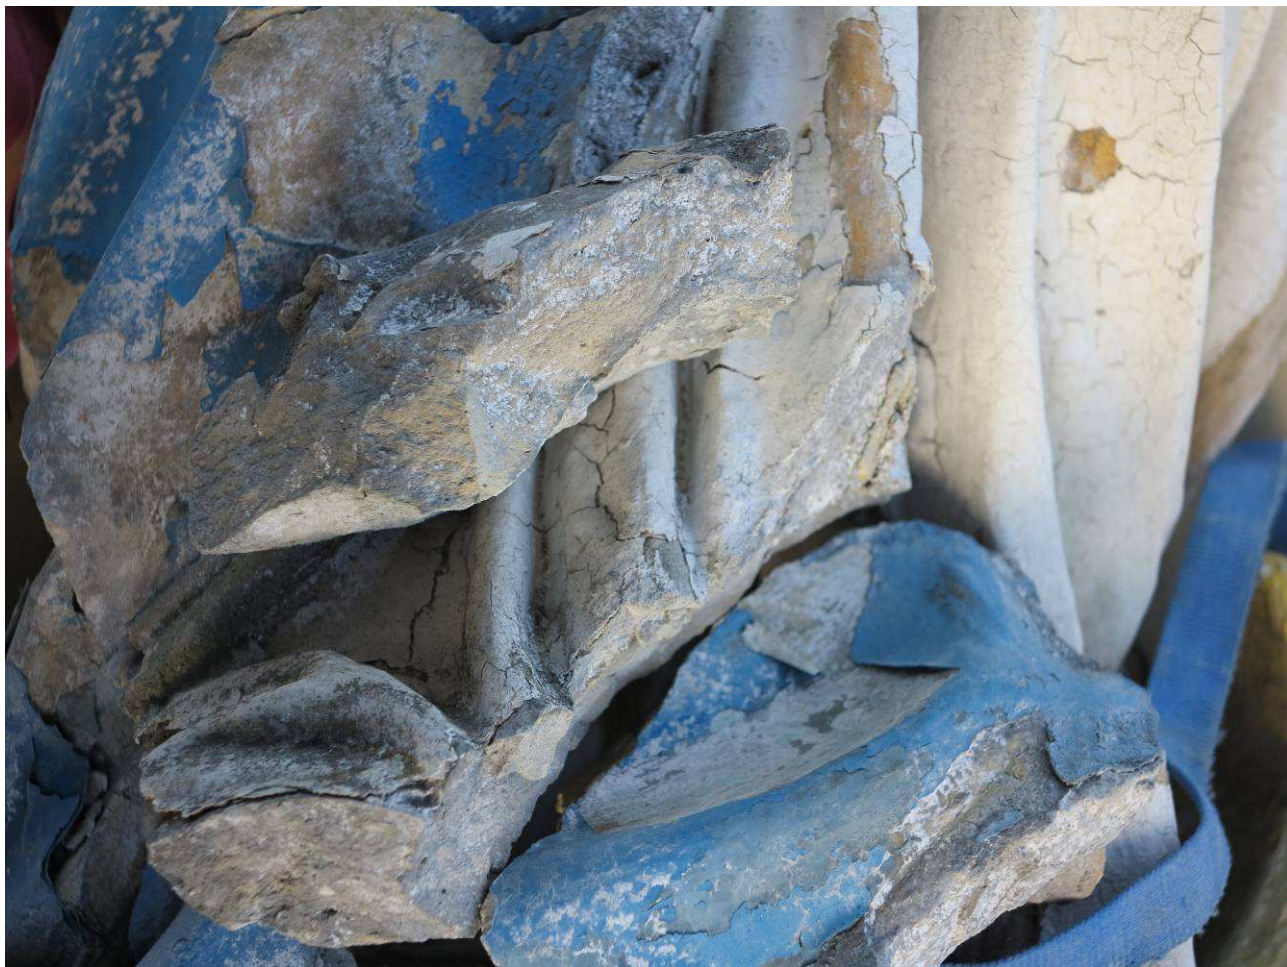
Fot. nr 24. Rozłamy dolnej części szat Maryi. Czytelne spatynowane przełamy i podpłynięcia farbą we wcześniejszych szczelinach materiału.

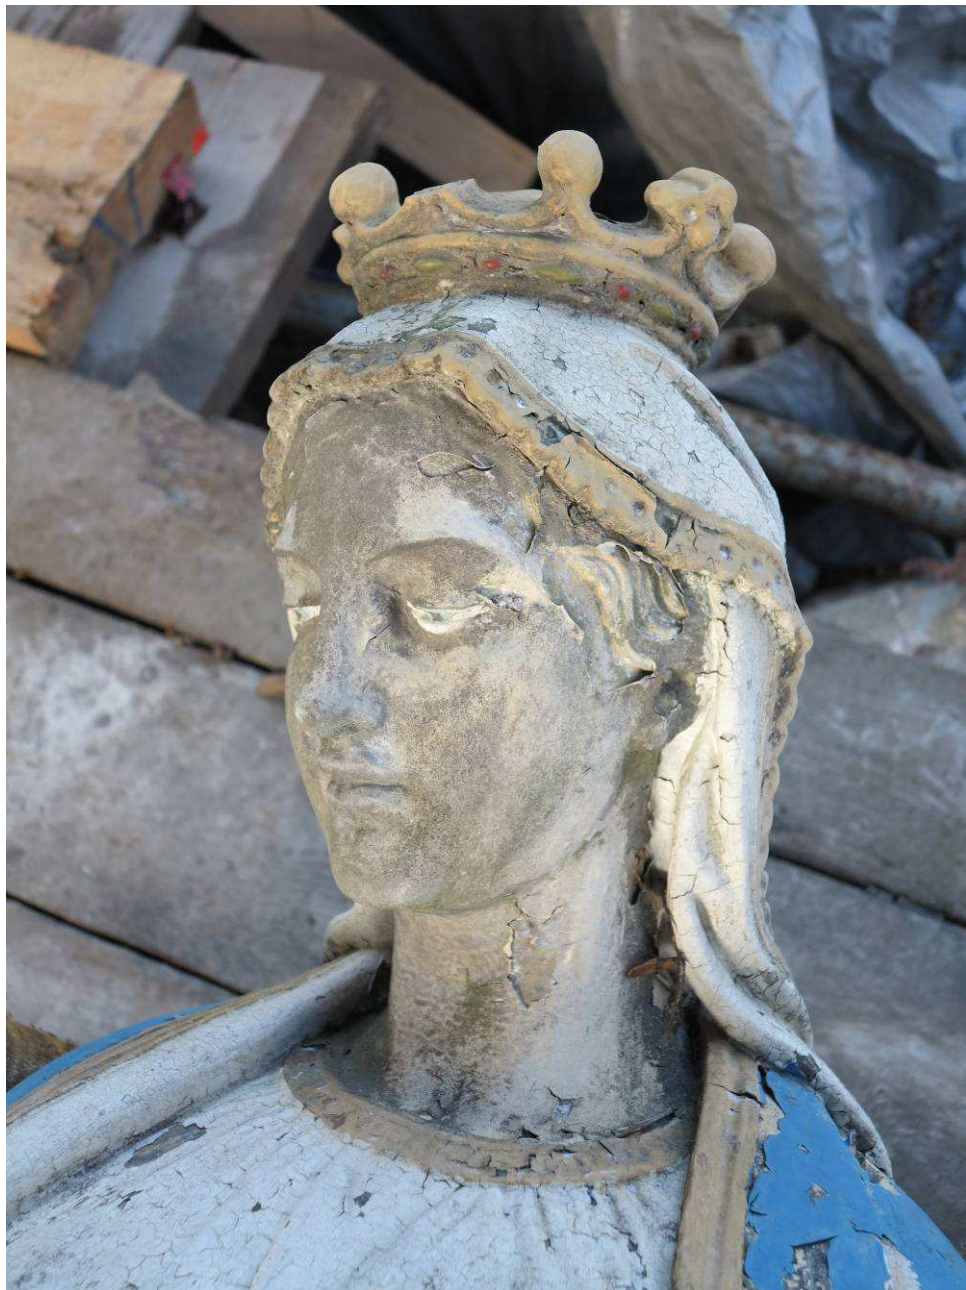
Powierzchnia kolumny maryjnej pokryta jest nawarstwieniami wielokrotnych przemalowań farbami organicznymi. Spęcherzone i łuszczące się warstwy farby odsłaniają korozyjne nawarstwienia nieszlachetnej patyny kamienia, składającej się głównie ze smolistych zanieczyszczeń powietrza, wylugowanego lepiszcza oraz produktów korozji kamienia. W odspojeniach farb widoczne są ponadto warstwy

Fot. nr 25. Stan zachowania głowy postaci. Widoczne grube, sztywne warstwy łuszczących się przemalowań.

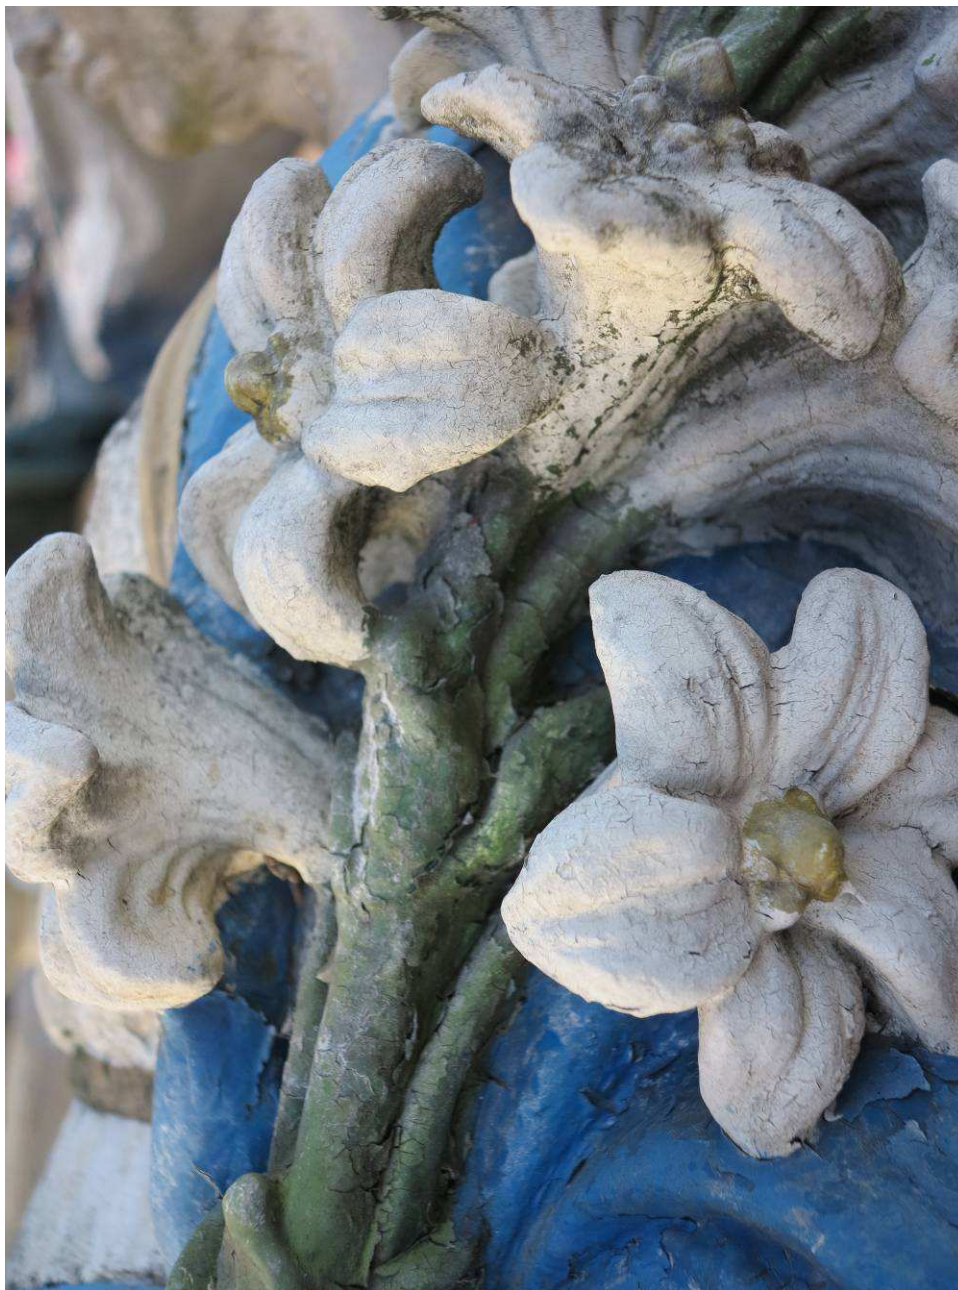
Fot. nr 26. Stan zachowania postaci w obrębie kwiatów. Widoczne zatarcie rysunku rzeźbiarskiego grubymi warstwami przemalowań.

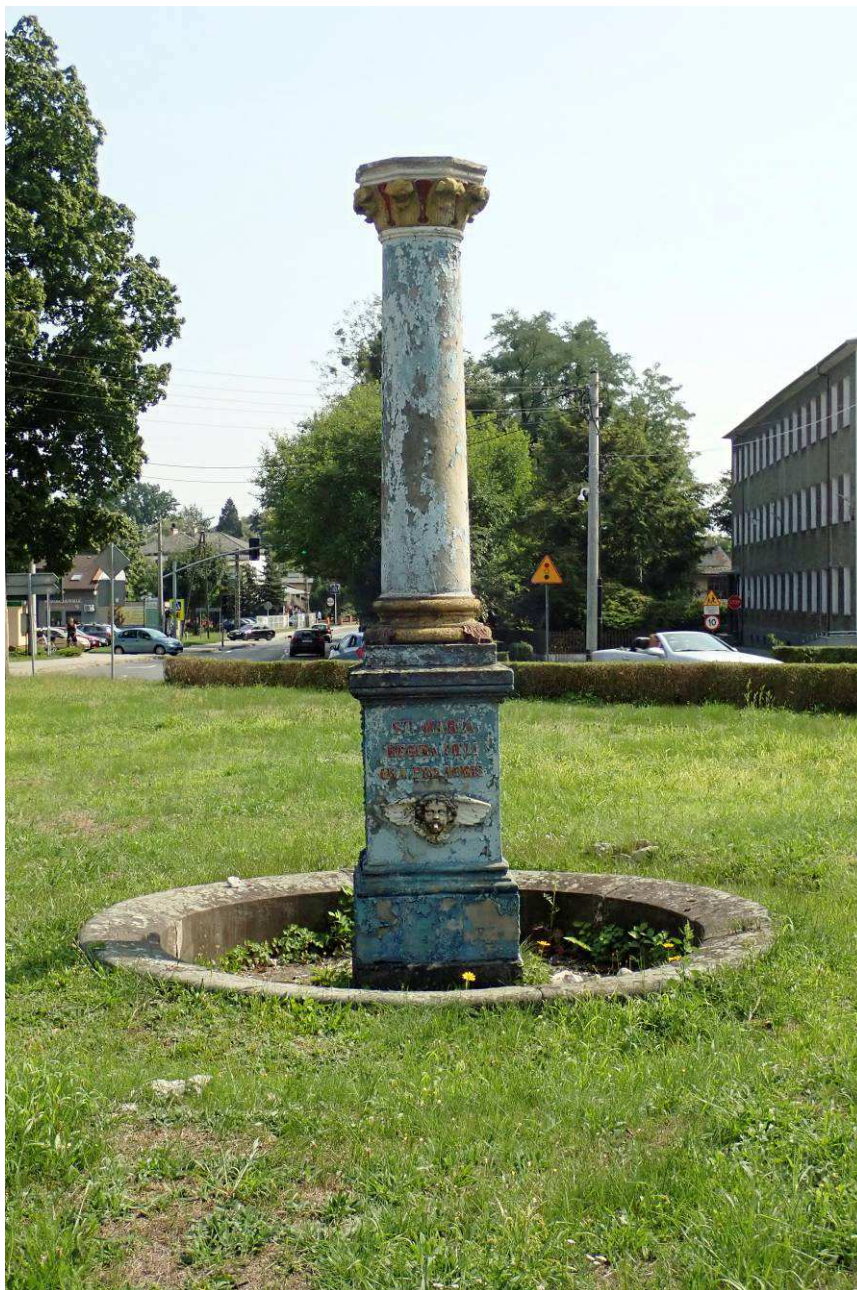
Elementy ścian basenu zostały częściowo pogrążone w warstwach nasypowych. Poniżej poziomu gruntu znalazły się spoiny poziome bloków ścianek basenu, a także szczelina łączenia na styku ścianek z opaską. Na skutek oddziaływania zamarzającego gruntu nastąpiły spękania i deformacja elementów niecki. Ubytki spoinowania oraz materiału kamiennego uzupełniano miejscowo zaprawą cementową. Bardzo szerokie wypełnienia spoin pomiędzy elementami brzegów niecki wskazują na możliwość deformacji (rozsunięcia) na skutek oddziaływania przemarzania gruntu i wody zamarzającej w niecce. Można zakładać, iż fundamenty i ich izolacje zostały uszkodzone.

Fot. nr 27. Stan zachowania niecki i kolumny. Widok od strony północnej. Czytelne nadsypanie powierzchni gruntu i pogrążenie niecki.

Ze względu na nadsypanie otaczającego terenu konieczne jest wydźwignięcie niecki ponad poziom gruntu, odpowiednio do pierwotnego układu.

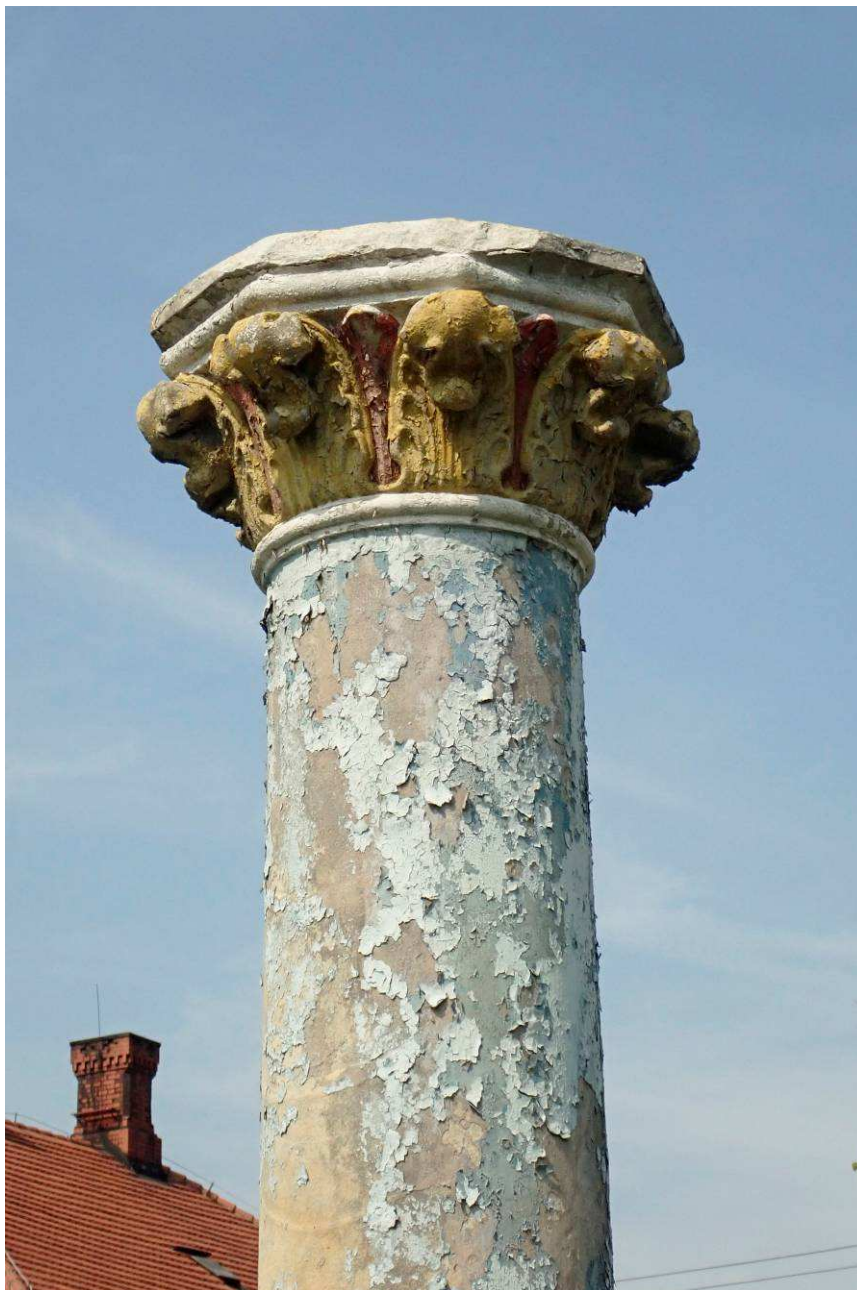
Fot. nr 29. Stan zachowania górnej części kolumny właściwej. Widoczne nawarstwienia na powierzchni kamienia oraz ubytki formy.

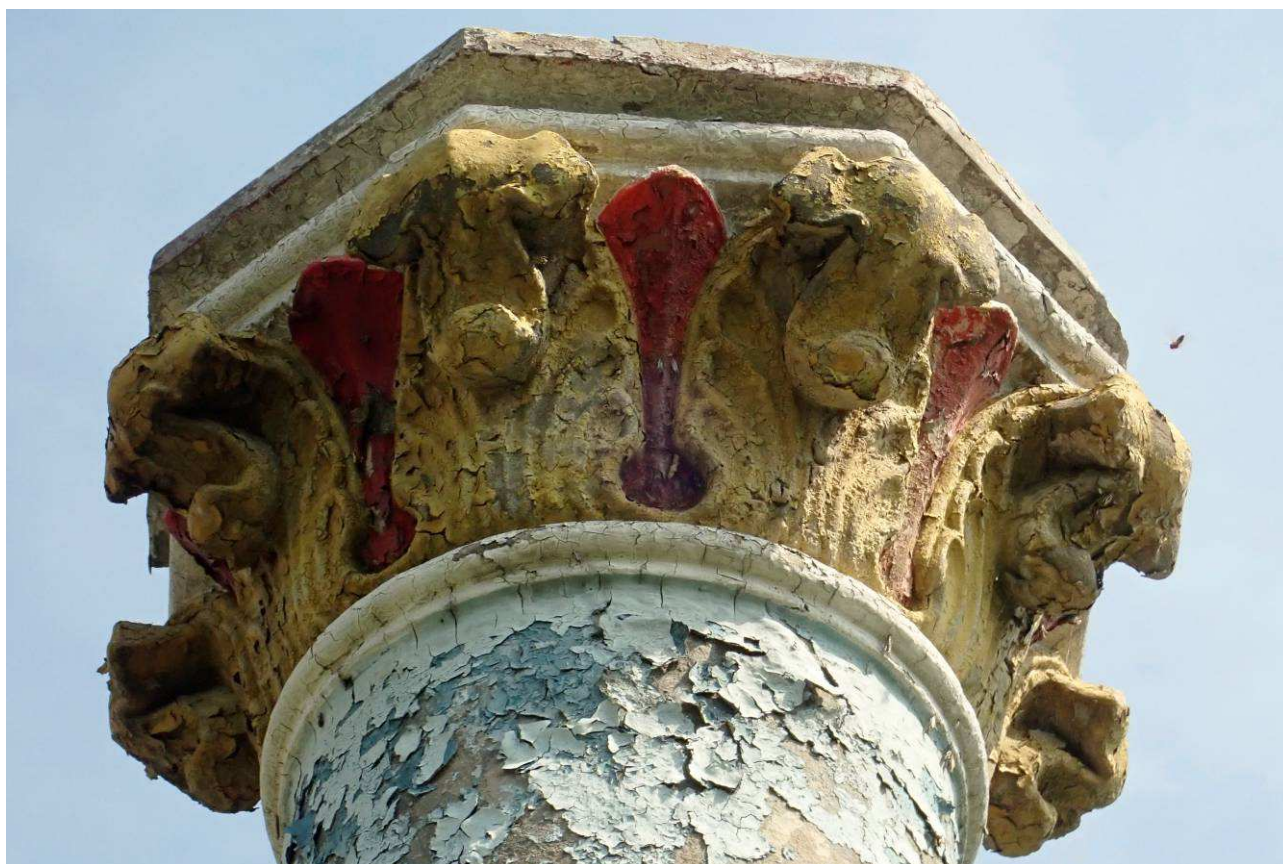
Fot. nr 30. Stan zachowania kapitela. Widoczne spękania i deformacje abakusa.

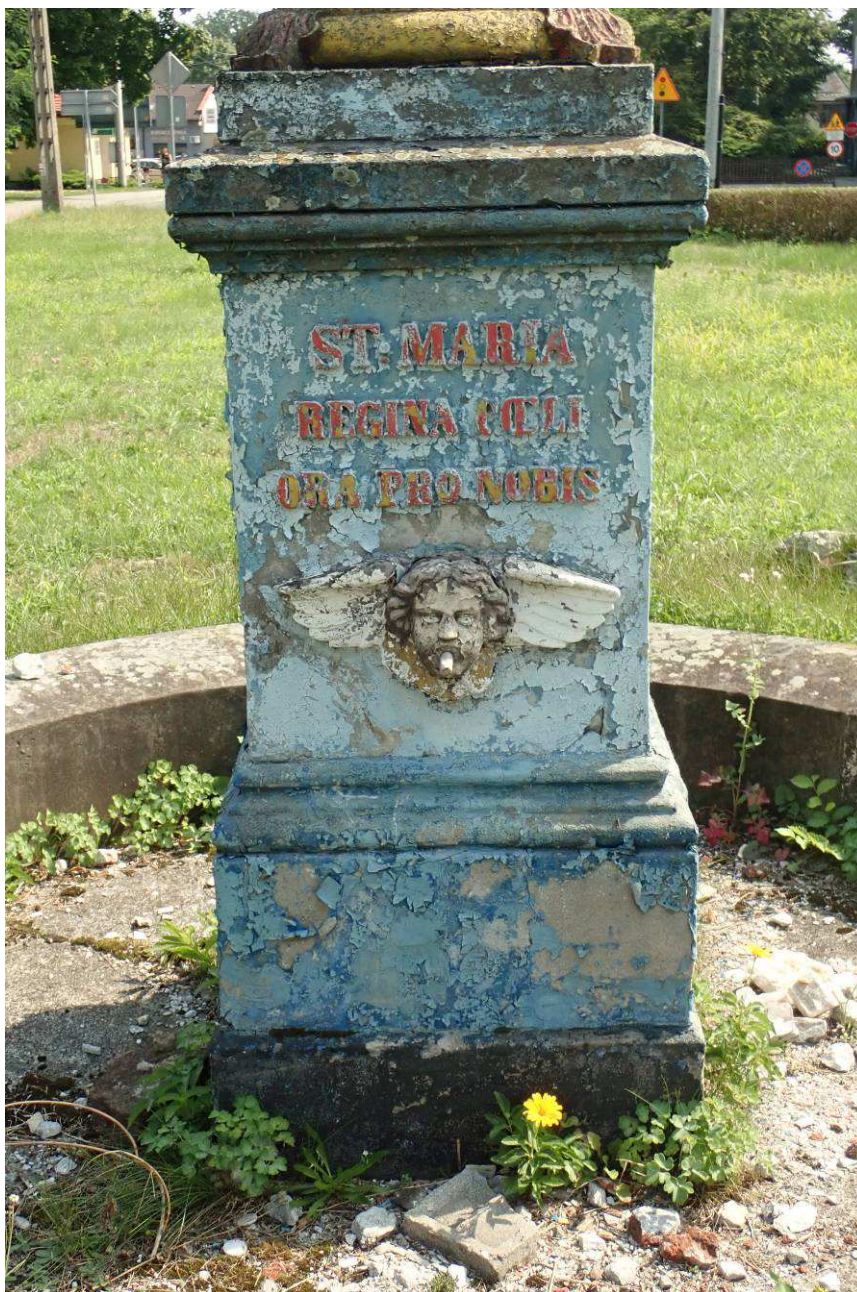
Fot. nr 31. Podstawa kolumny posadowiona w niecce fontanny. Stan zachowania. Widoczne spęcherzone i łuszczące wielokrotne przemalowania powierzchni.
