PROGRAM POSTĘPOWANIA KONSERWATORSKIEGO

OBIEKT: kolumna z figurą Najświętszej Marii Panny

LOKALIZACJA: Rudy, ul. Juliusza Rogera 1

sierpień 2019r.

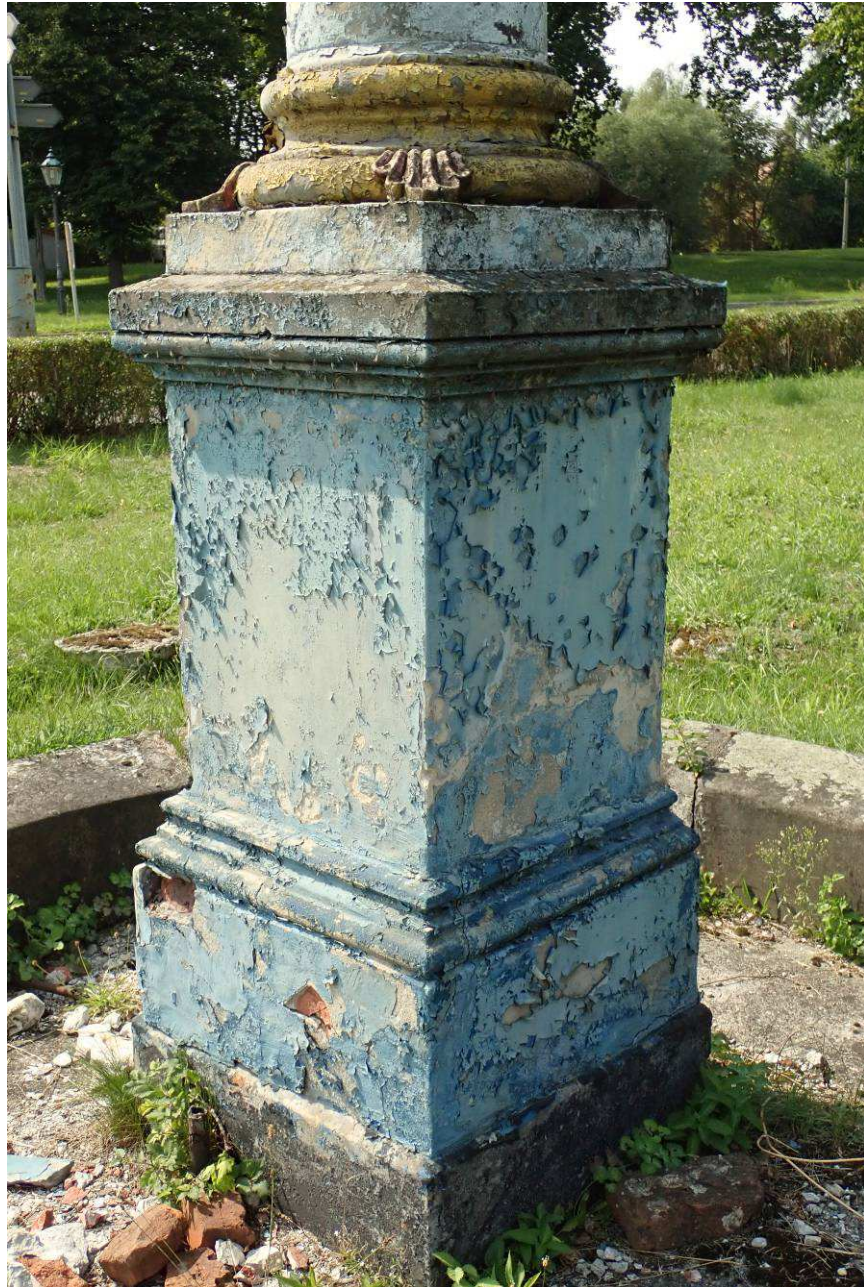
Fot. nr 32. Stan zachowania podstawy kolumny. Widoczne głębokie ubytki, sięgające struktury murowej.

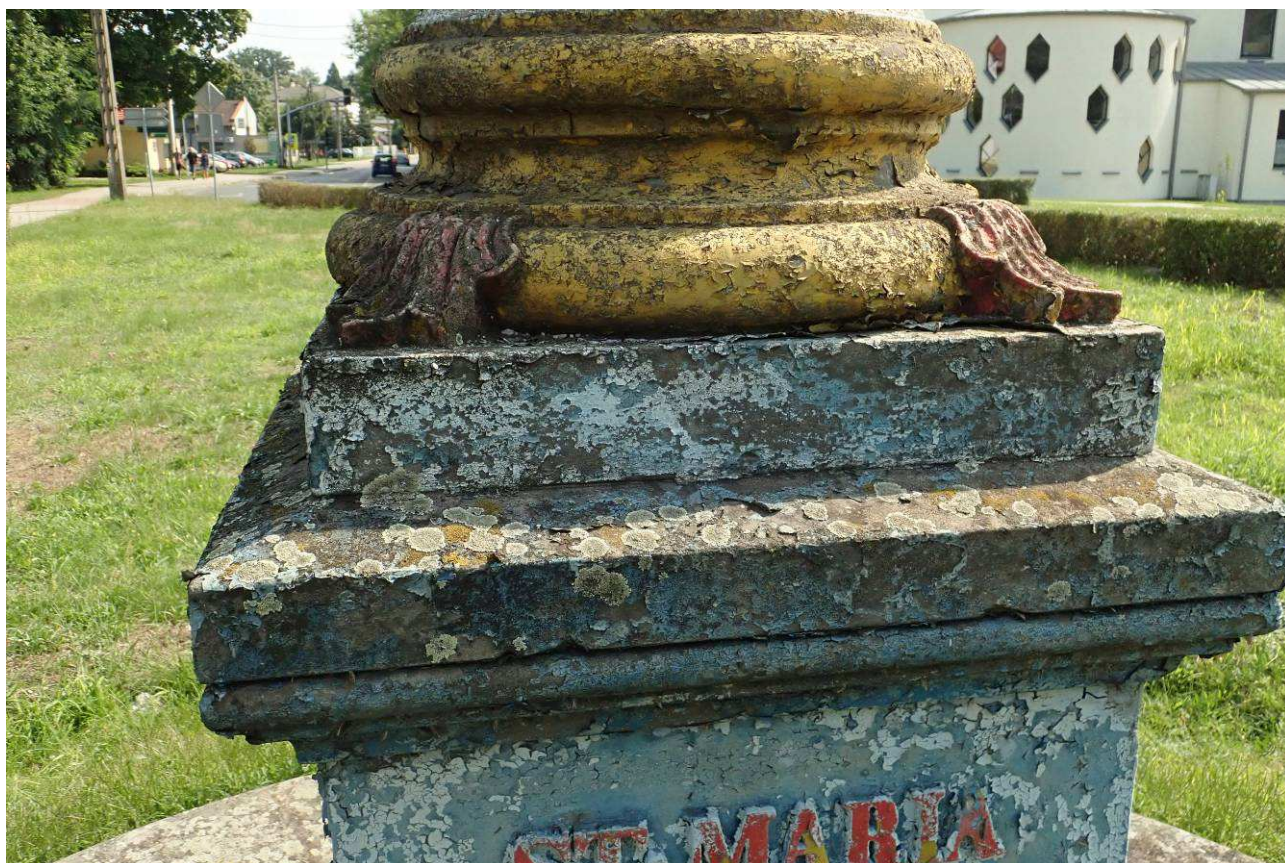
Fot. nr 33. Nakrywa postumentu z bazą kolumny właściwej. Stan zachowania. Widoczne nawarstwienia korozyjne kamienia, łuszczące się przemalowania oraz zasiedlenie mikroorganizmami.

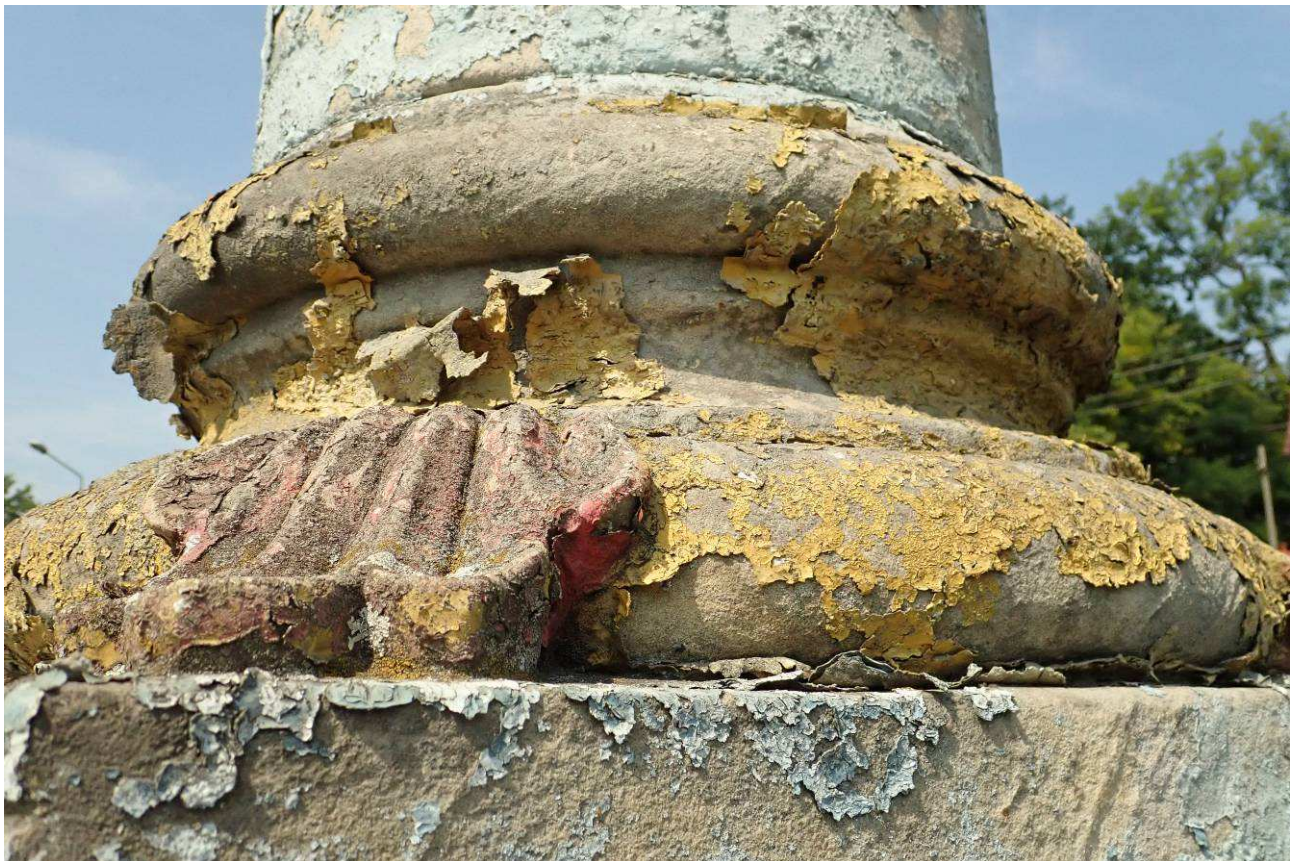
Fot. nr 34. Stan zachowania bazy kolumny właściwej. Widoczne łuszczące się przemalowania, odsłaniające zdeintegrowaną powierzchnię kamienia.

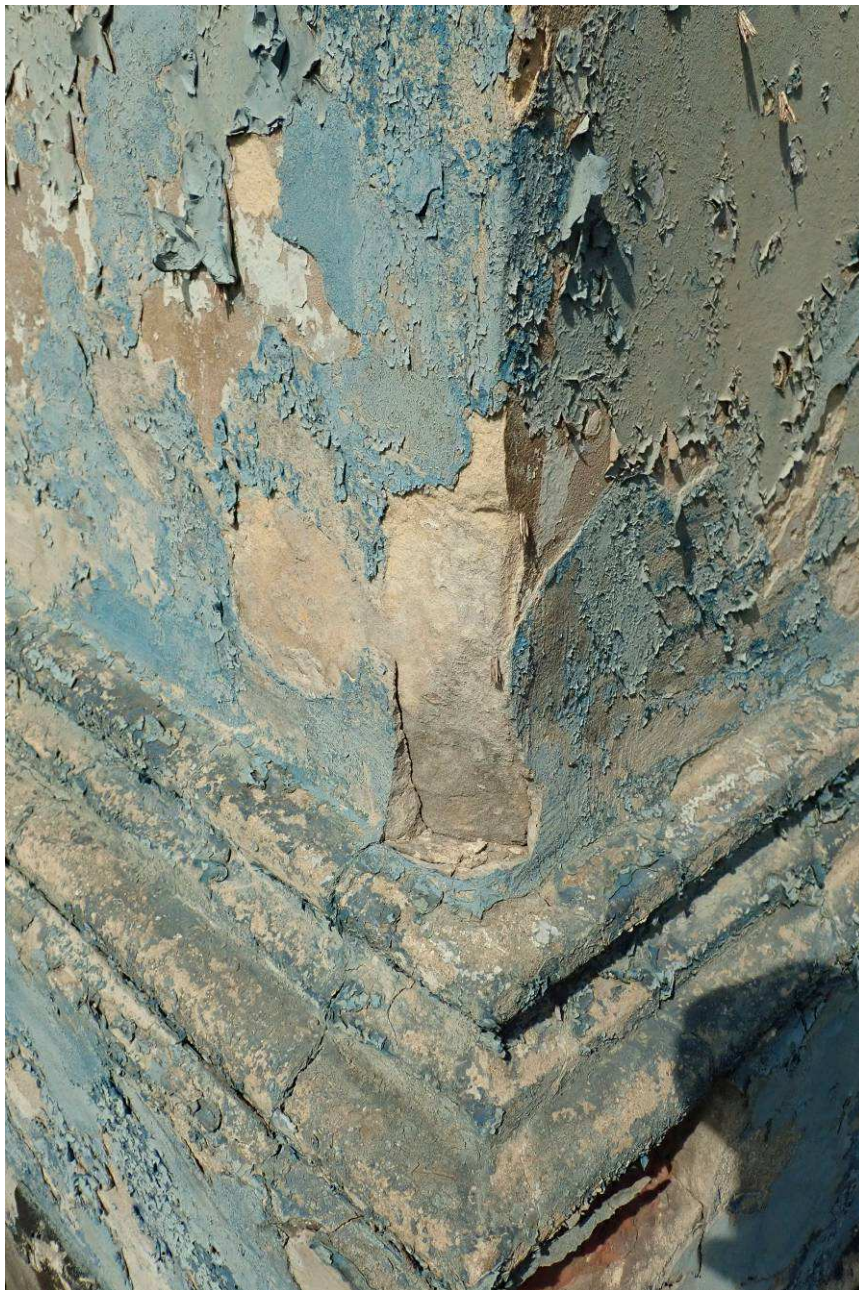
Fot. nr 36. Naroże postumentu. Widoczne spękania i duży ubytek kamienia.

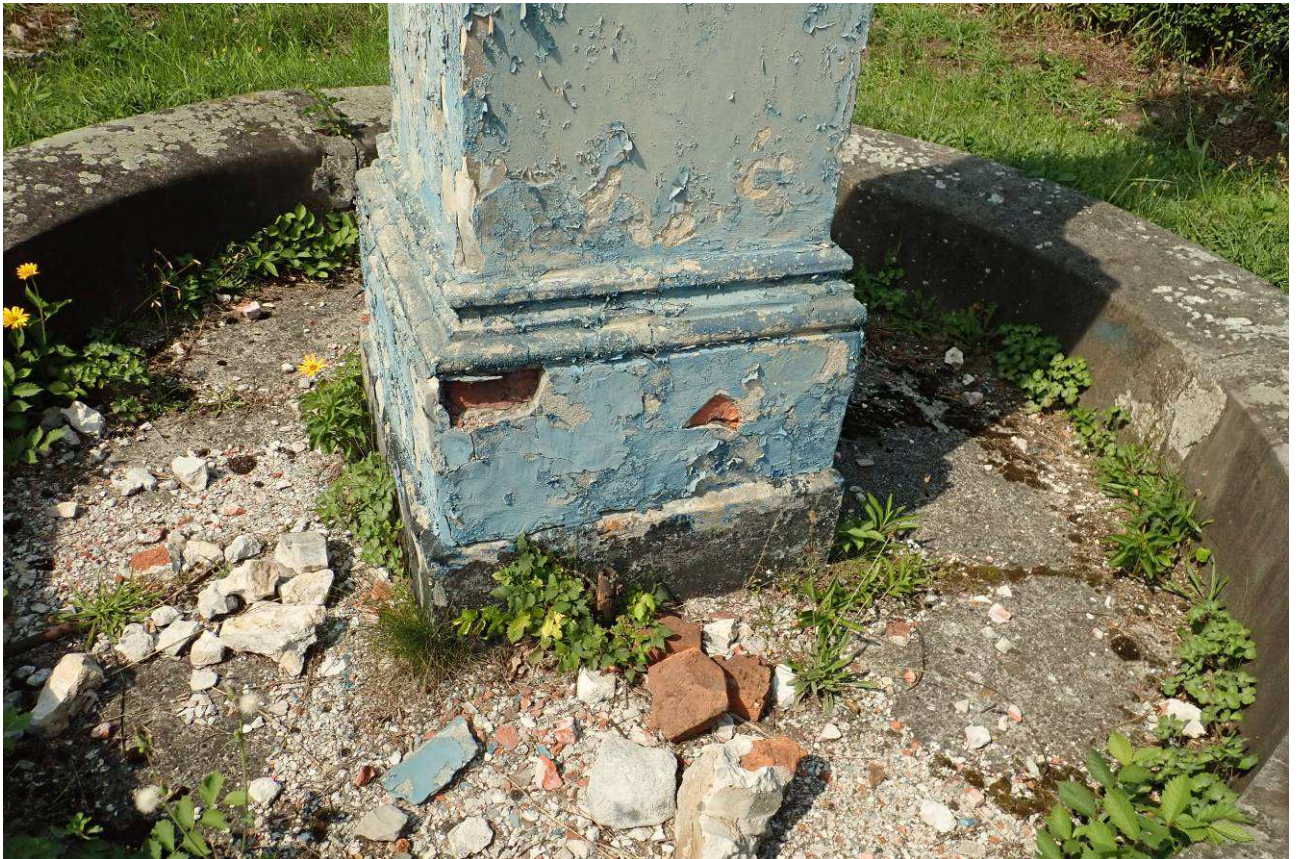
Fot. nr 37. Podstawa cokołu od strony tylnej. Czytelne głębokie ubytki struktury. Widoczna pozostałość instalacji odwadniającej.

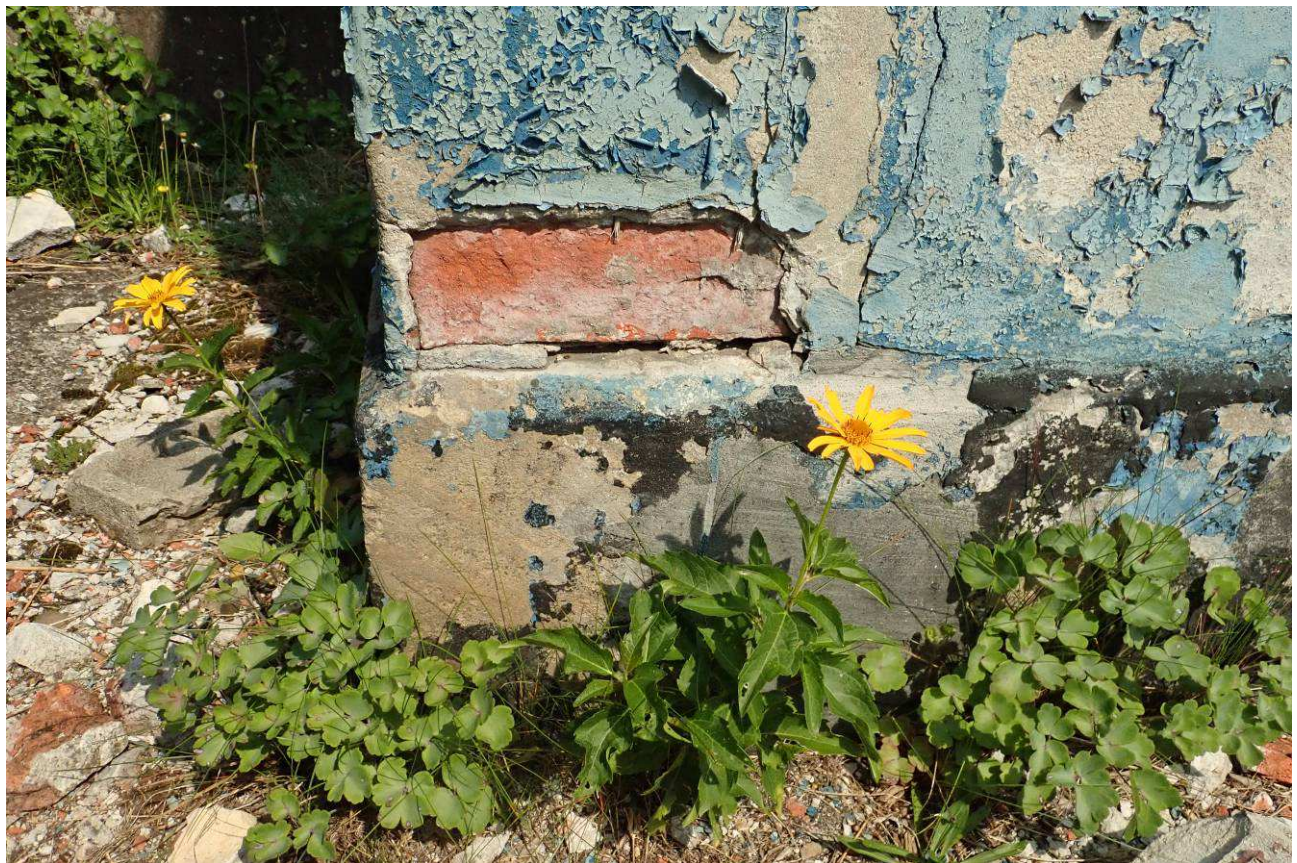
Bezpośrednim czynnikiem powodującym dezintegrację powierzchni kamienia jest, obok rozmiękczającego działania wody i rozsadzającego pory lodu, działalność krystalizacyjna soli rozpuszczalnych w wodzie, akumulowanych w porach przypowierzchniowych. Ich niszczące działanie jest szczególnie czytelne w ubytkach sięgających warstwy cegieł, gdzie krystalizujące sole odspoily warstwę ceramiki wraz z zaprawą wierzchnią.

Fot. nr 40. Odspojenia wyprawy na podstawie obiektu odsłaniające ceglany trzon z czytelnymi objawami krystalizacji soli.

Zakłada się, iż ze względu na silne zawilgocenie i zniszczenia mrozowe murowana część cokołu będzie wymagała rekonstrukcji.

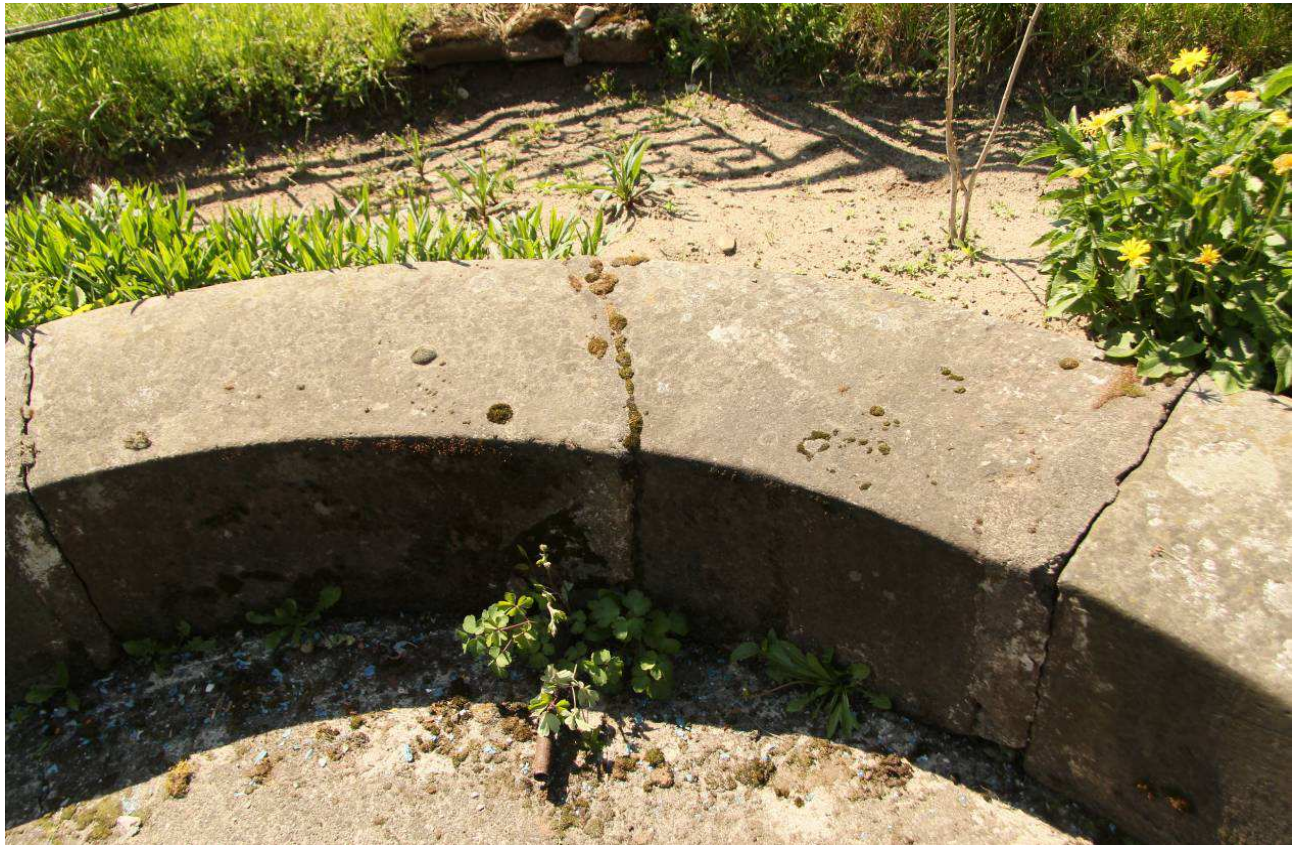
Fot. nr 41. Spękania i deformacje obramowania niecki. Widoczne kumulacje zasolenia i krystalizacji wodorowęglanu wapnia w strefach spękań kamienia.

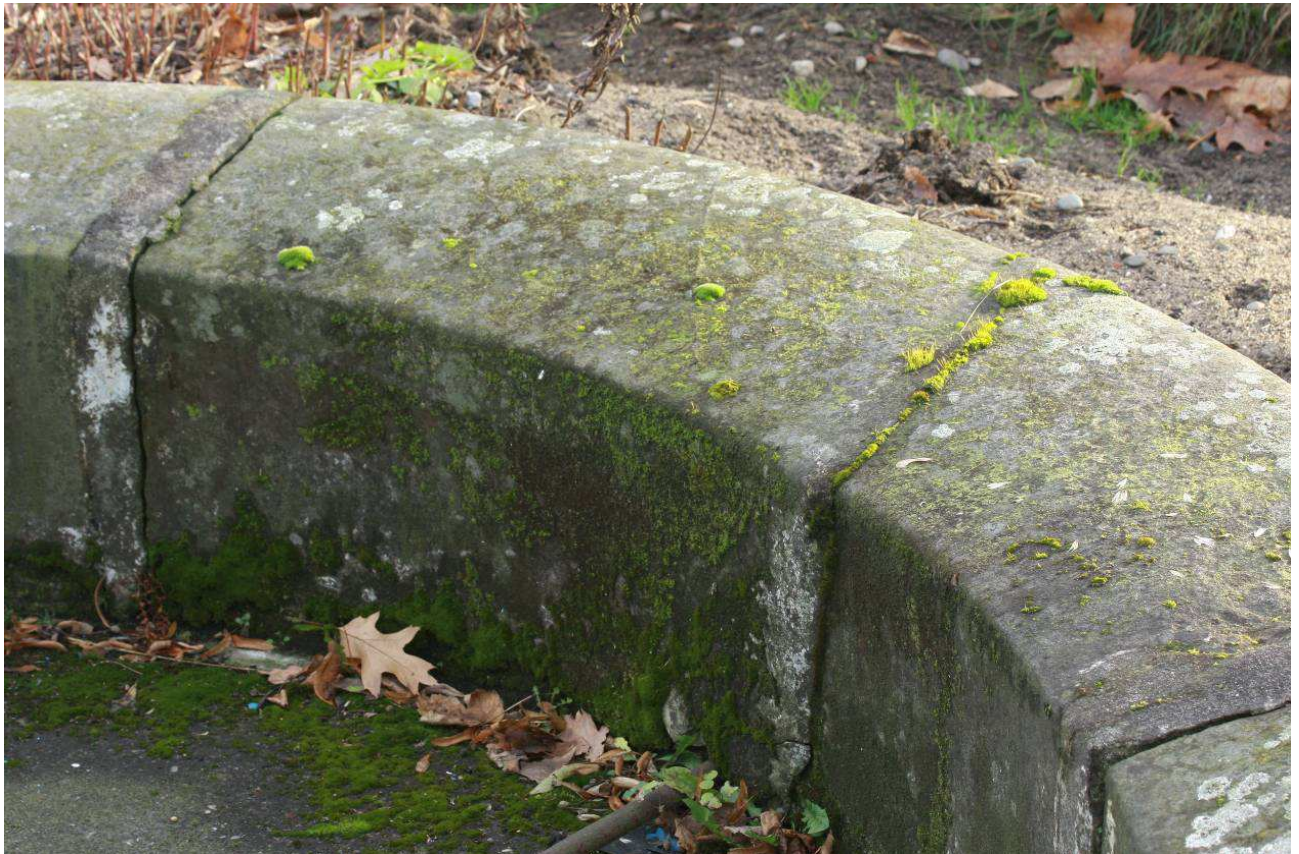
Pograżenie niecki w gruncie wpływa, poprzez nanoszenie materiału biologicznego i zawilgocenie, na rozwój mikroflory na powierzchni kamienia. Widoczne zasiedlenie porostami oraz mchami powoduje niszczenie piaskowca na drodze korozji mikrobiologicznej, powodowanej przez kwasy organiczne.

Fot. nr 42. Objawy korozji mikrobiologicznej na powierzchni zawilgoconego kamienia - zasiedlanie mchem i porostami.

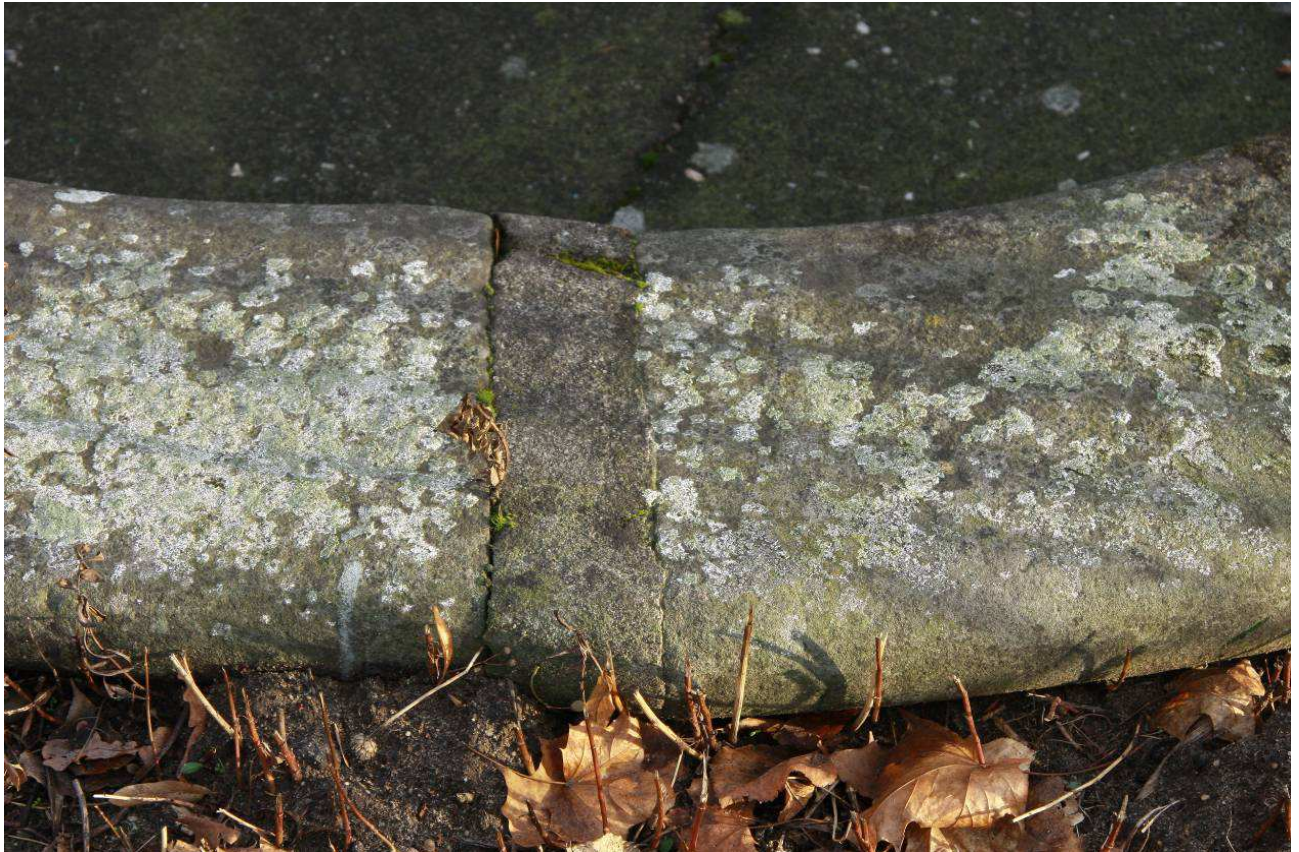
Fot. nr 43. Wtórne wypełnienia zdeformowanych spoin w elementach niecki.

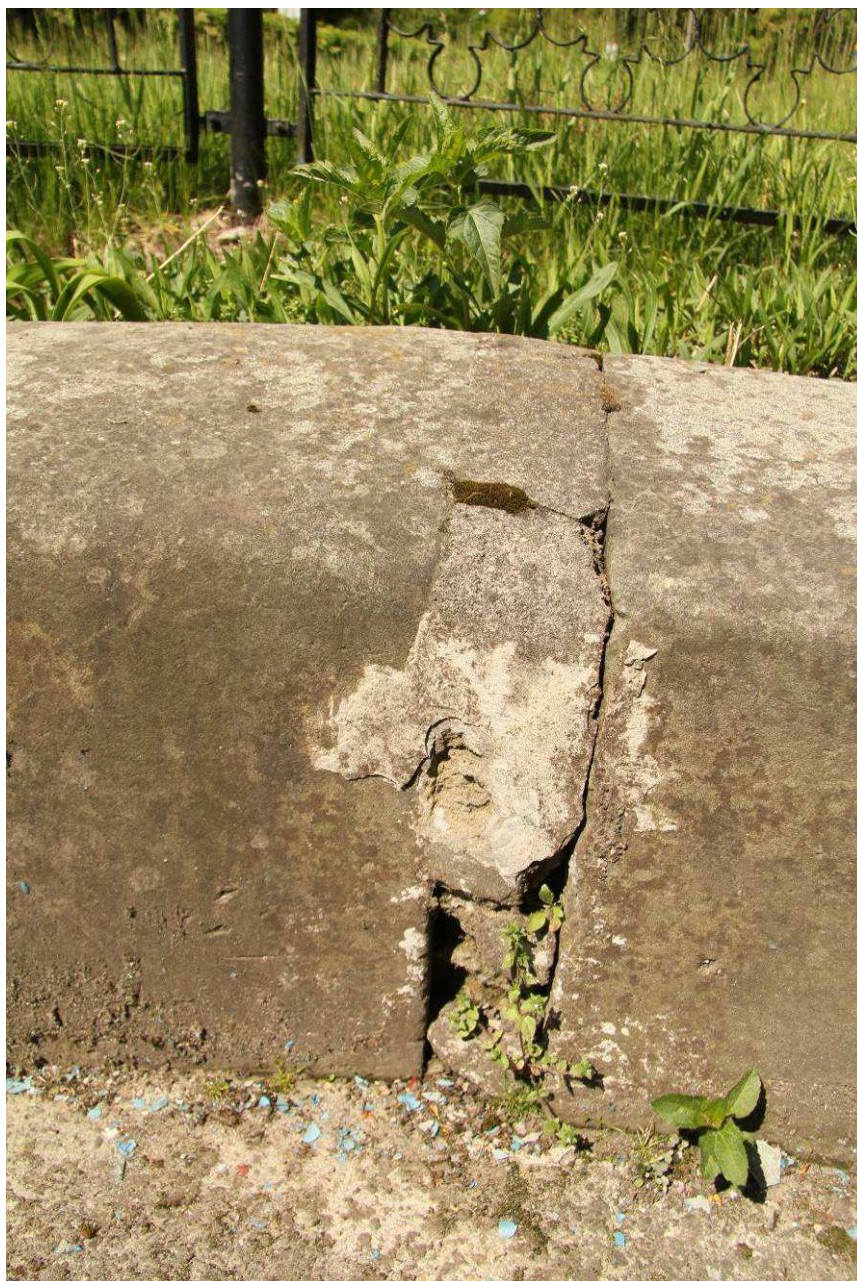
Fot. nr 45. Zniszczone wtórne wypełnienia na łączeniach elementów obramowania niecki.

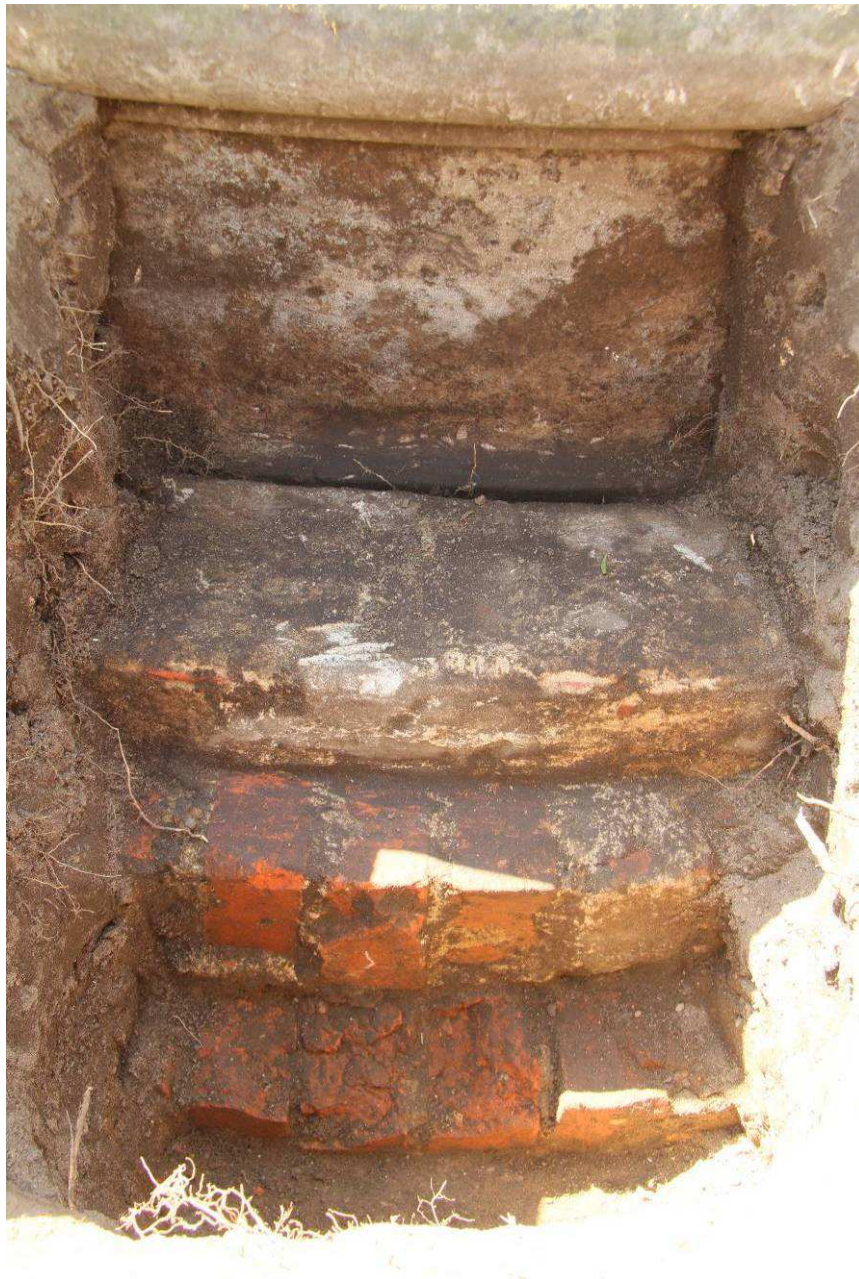
Fot. nr 46. Odkrywka pograżonej w gruncie kamiennej czaszy oraz schodkowo murowanych obramowania i fundamentów obiektu.

Odsłonięte fundamenty należy poddać niezbędnym naprawom oraz uzupełnieniu do poziomu powierzchni gruntu, ewentualnie wymianie na fundament zapewniający właściwe posadowienie obiektu.
