PROJEKT BUDOWLANY

„Prace konserwatorskie przy zabytku – kolumna z figurą Najświętszej Maryi Panny”

Rudy Raciborskie, ul. Rogera 1,
nr działki 1053/4
Kategoria obiektu: VIII
Powiat: raciborski
Jednostka Ewidencyjna: Kuźnia Raciborska (241105_5)
Obręb ewidencyjny: Rudy (241105_5.0006)

5.	Inwentaryzacja zakresu opracowania	6
6.	Charakterystyczne parametry projektowanego elementu	7
C.	INFORMACJA BIOZ	8
D.	CZĘŚĆ GRAFICZNA	11
Rys. ZT01	Zagospodarowanie terenu skala 1:500	11
Rys. I01	Inwentaryzacja – widok, przekrój skala 1:50	12
Rys. A01	Projekt – widok, przekrój skala 1:50	13

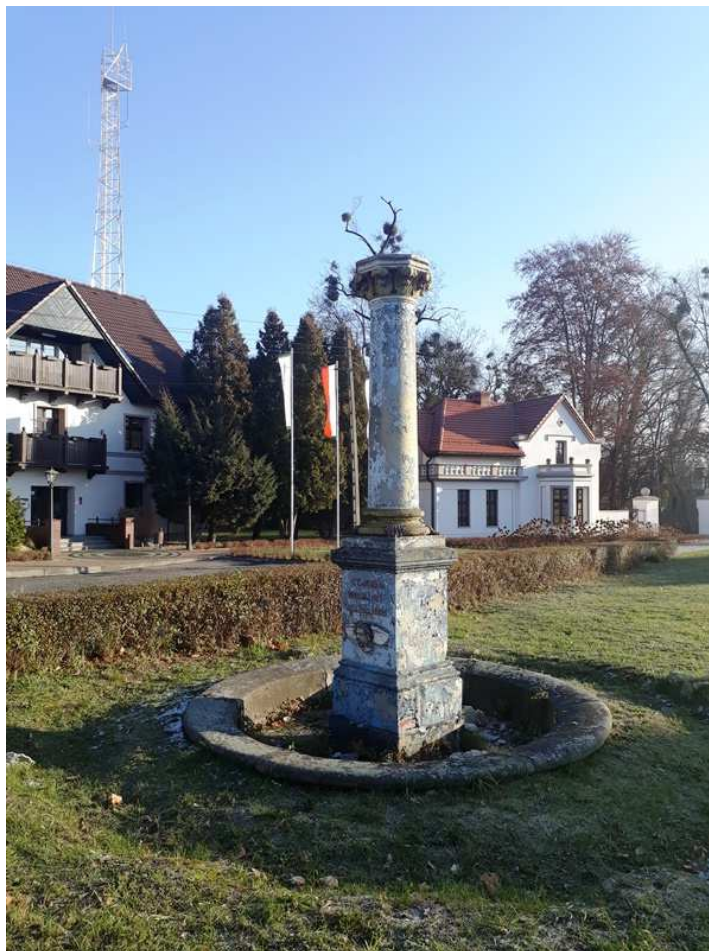
Zdjęcie 1. Stan istniejący kolumny bez zdemontowanej figury Najświętszej Maryi Panny.

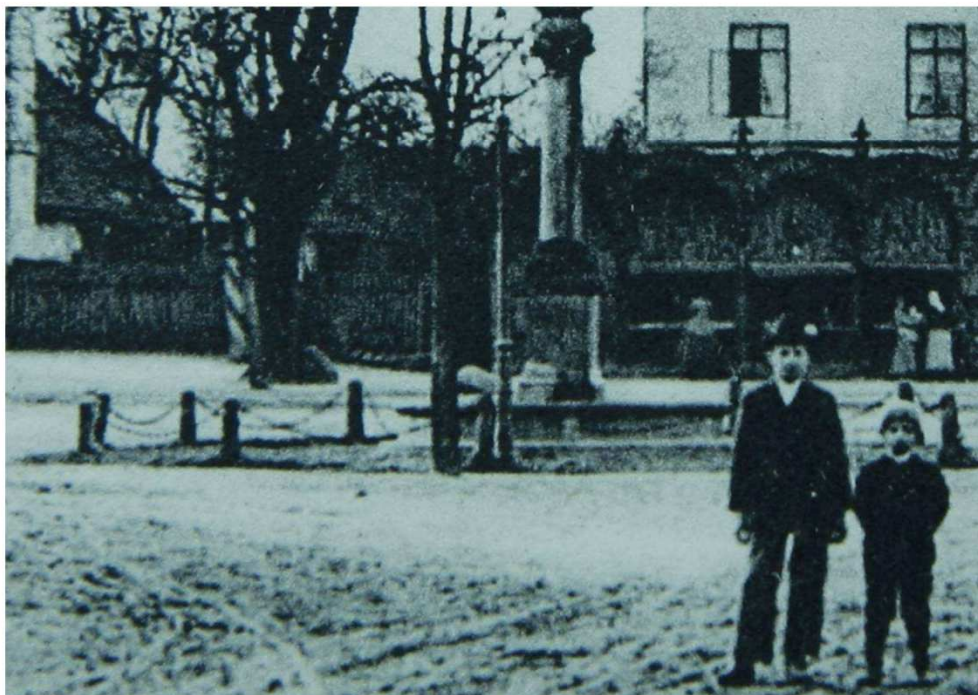
Fot. nr 2. Fragment fotografii archiwalnej z widocznym poziomym wydźwignięciem niecki fontanny.

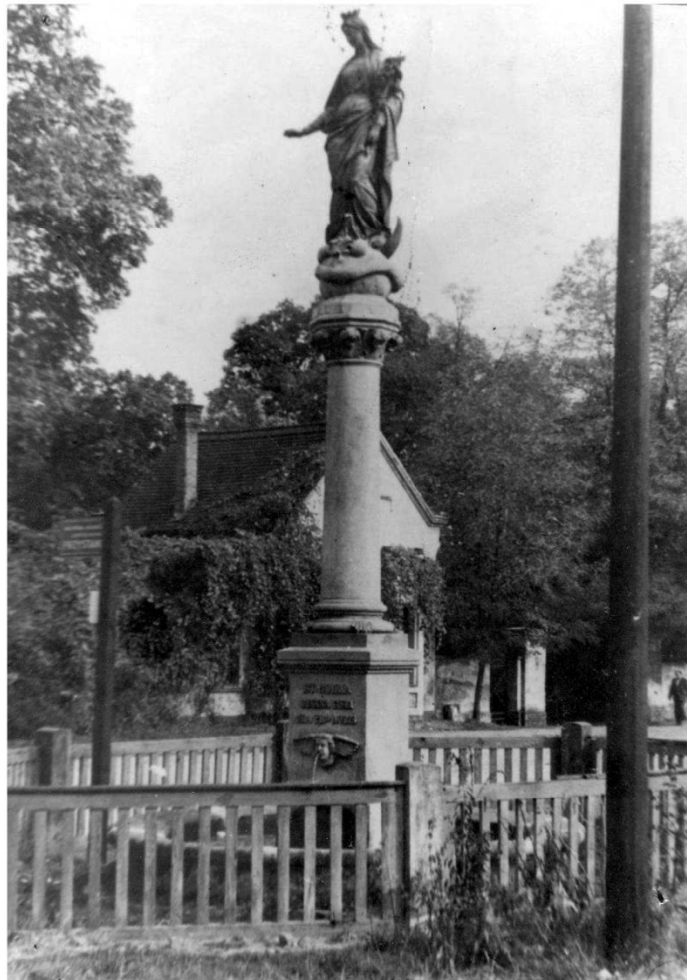
Fot. nr 4. Fotografia archiwalna obiektu. Widok od strony północno-zachodniej. Czytelne zróżnicowanie kolorystyczne dekoracji postumentu. Widoczny także pierwotny poziom wydźwignięcia kamiennej niecki i otaczające ją obramowanie wystające ponad poziom gruntu.

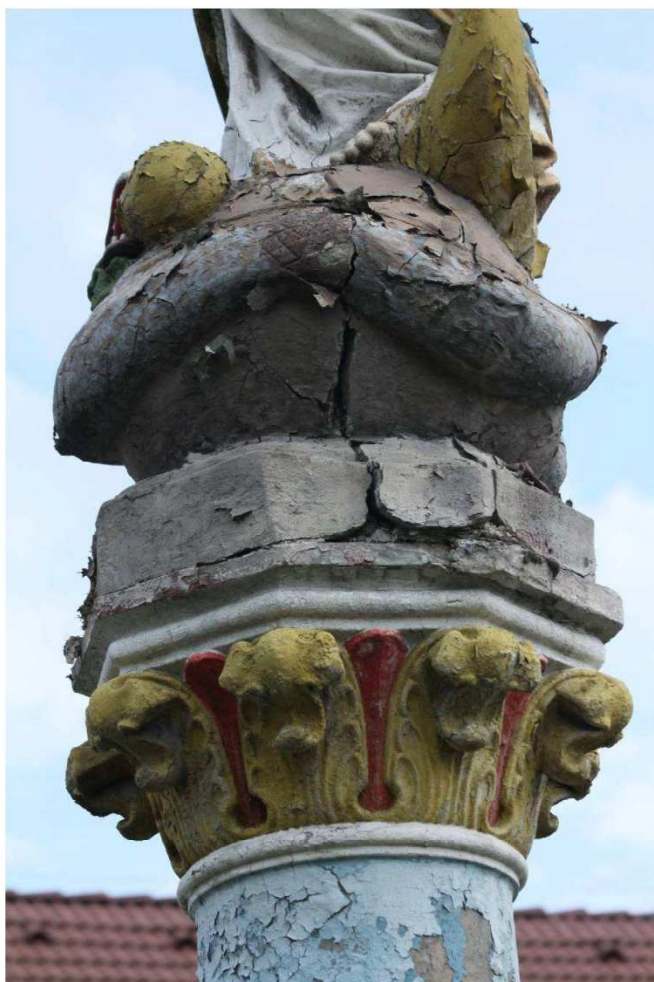
Fot. nr 13. Stan zachowania figury Maryi przed demontażem w roku 2016. Widoczne spękania i deformacja podstawy.

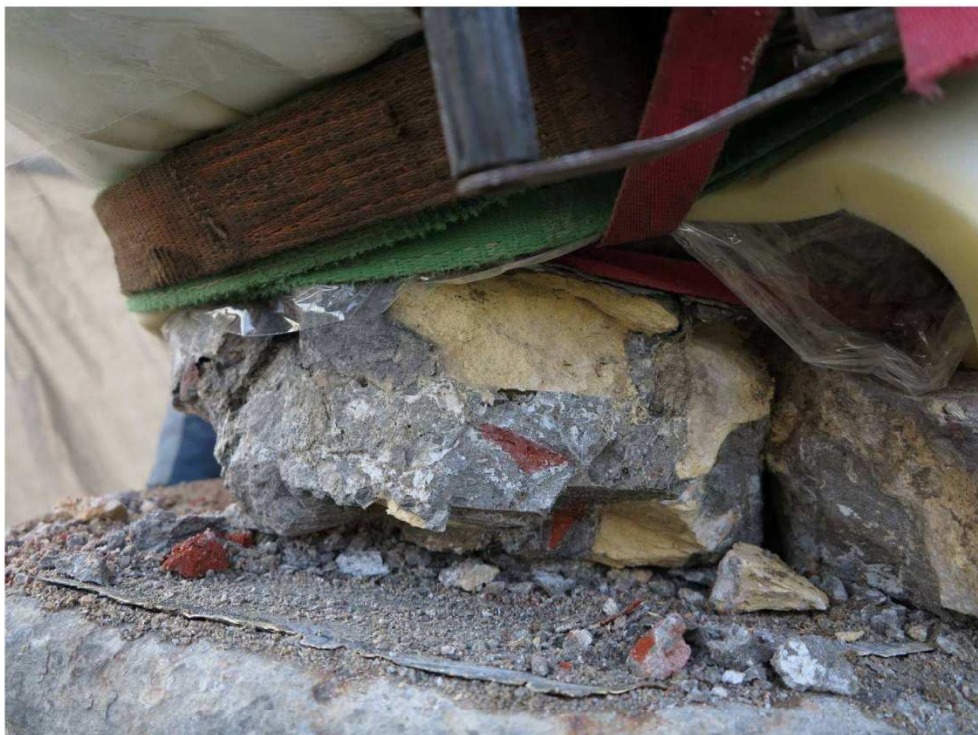
Fot. nr 16. Baza figury. Stan podczas demontażu w roku 2016. Widoczne historyczne zniszczenia uzupełnione betonem i cegłą.

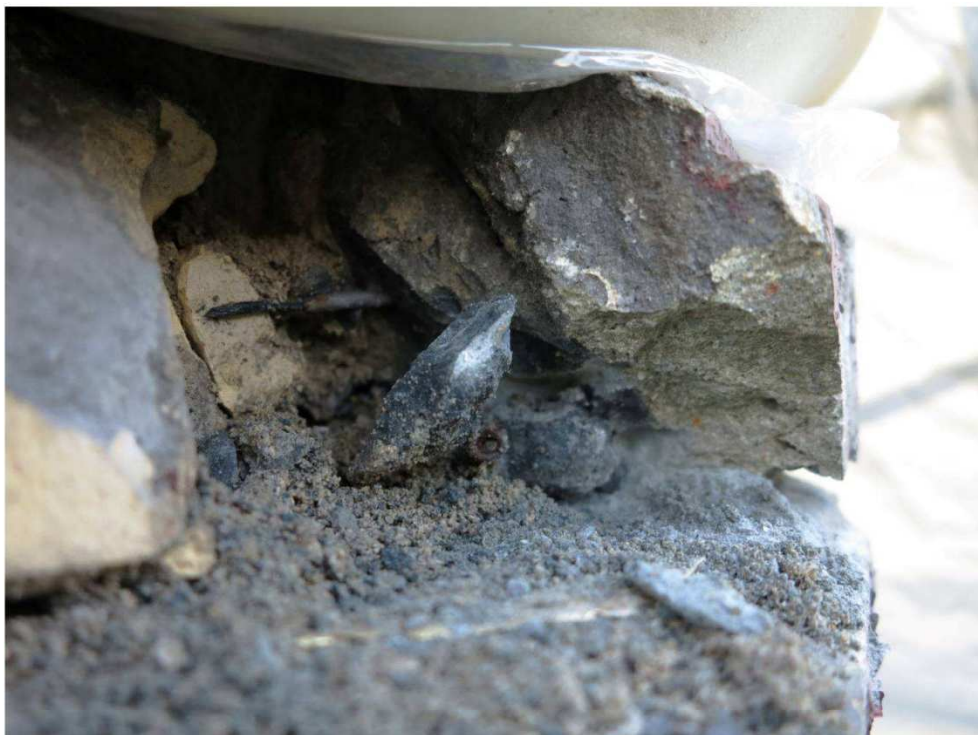
Fot. nr 17. Baza figury. Stan podczas demontażu w roku 2016. Czytelne korodujące zbrojenie uzupełnień ubytków oraz mokre, zdeintegrowane zaprawy.

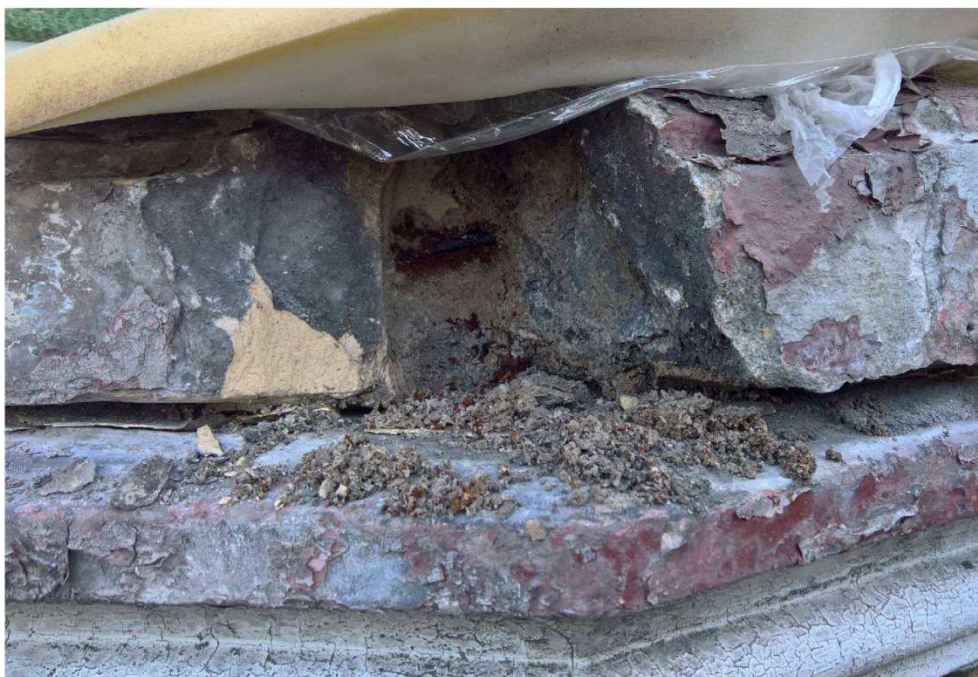
Fot. nr 18. Baza figury. Stan podczas demontażu w roku 2016. Czytelne korodujące zbrojenie uzupełnień ubytków oraz mokre, zdeintegrowane zaprawy.

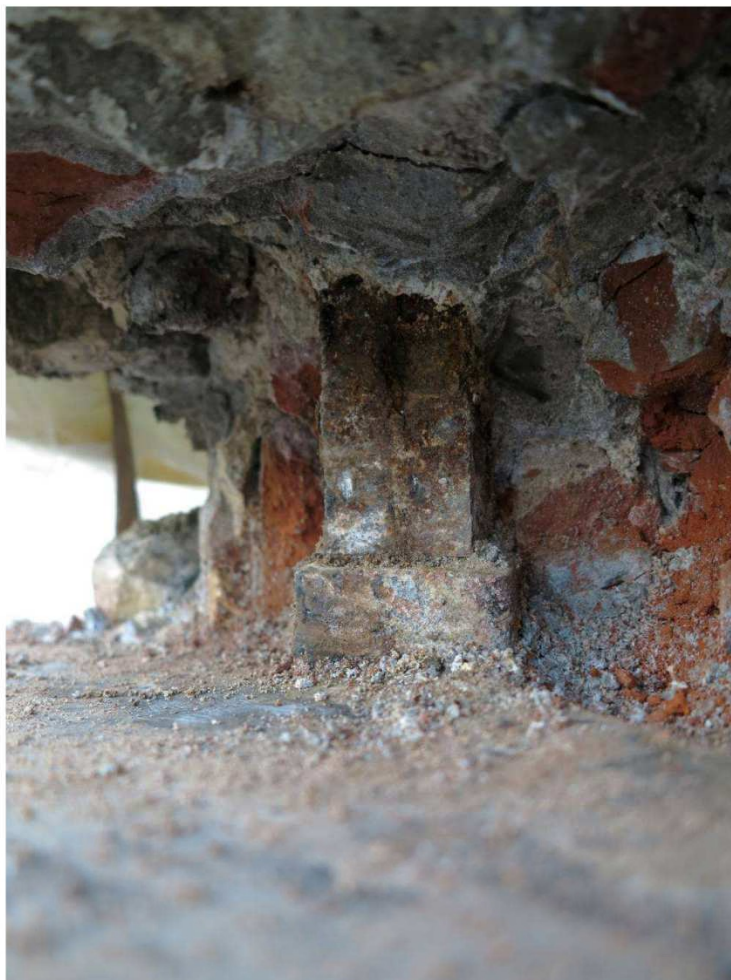
Fot. nr 19. Figura podczas demontażu w roku 2016. Widoczny korodujący trzczeń stalowy z obmurowaniem ceglany.

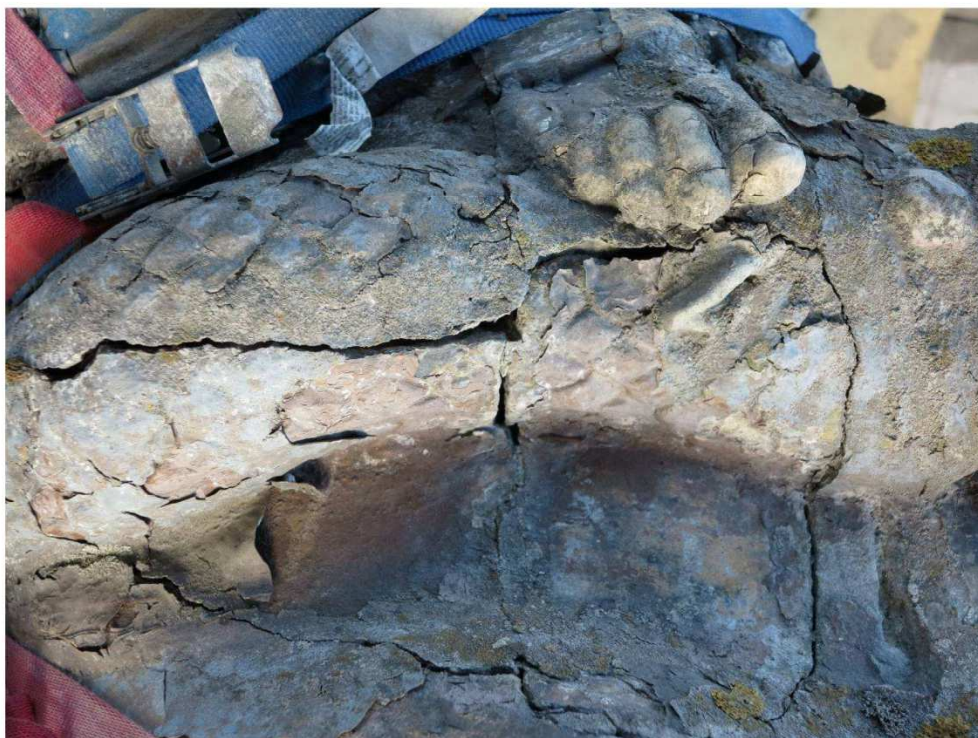
Fot. nr 21. Spękania dolnej części figury. Stan po zdemontowaniu obiektu.

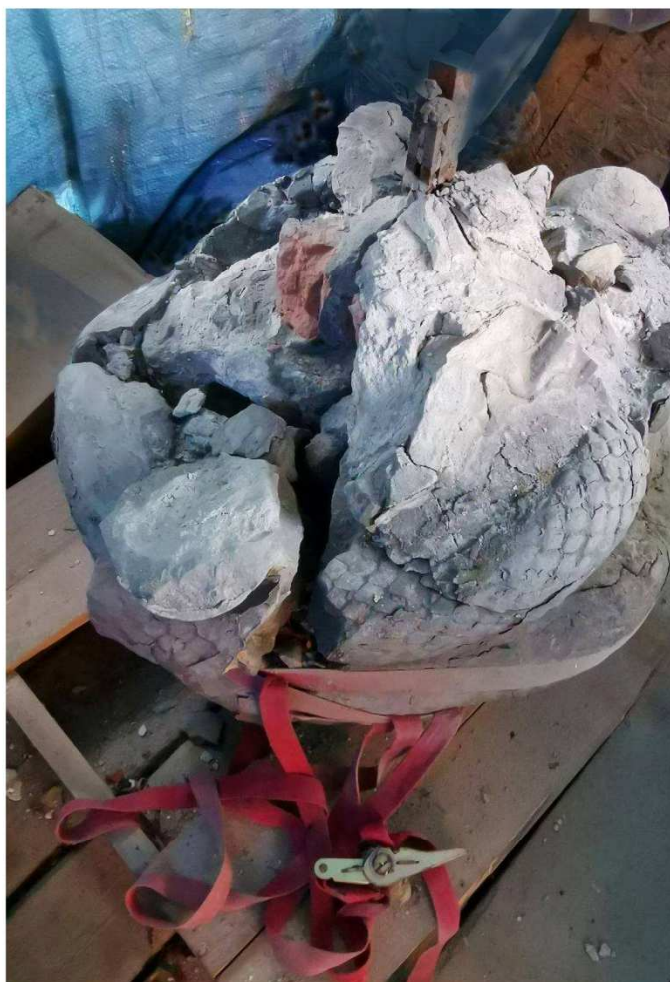
Fot. nr 22. Rozspojenie spękań w obrębie podstawy figury, wypełnionej w przeszłości betonem i cegłą.

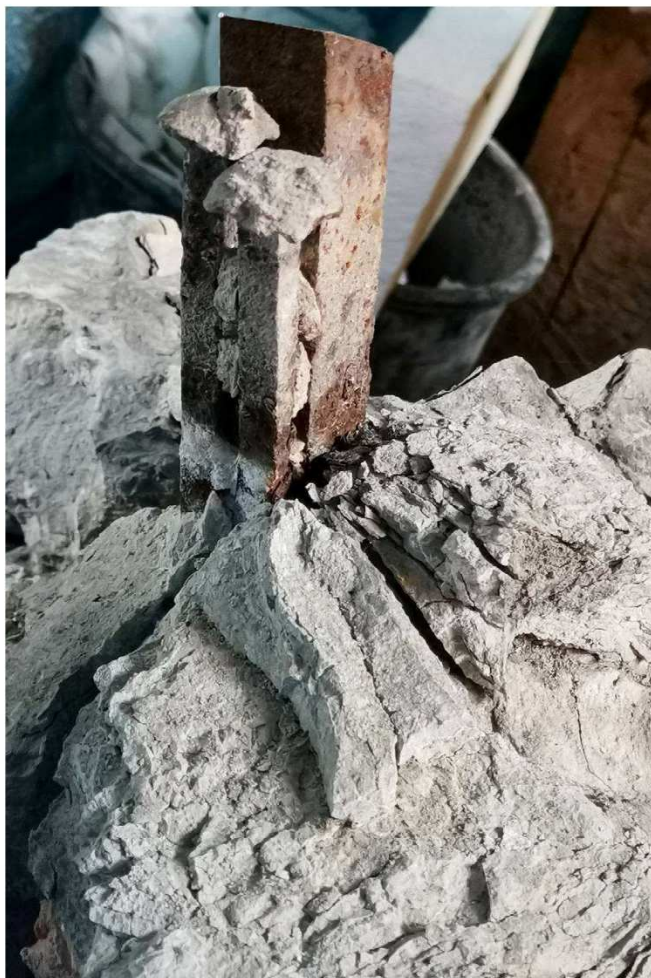
Fot. nr 23. Korodujący trząpień montażowy z dodatkowymi gwoździami powodujące rozsadzanie podstawy figury.

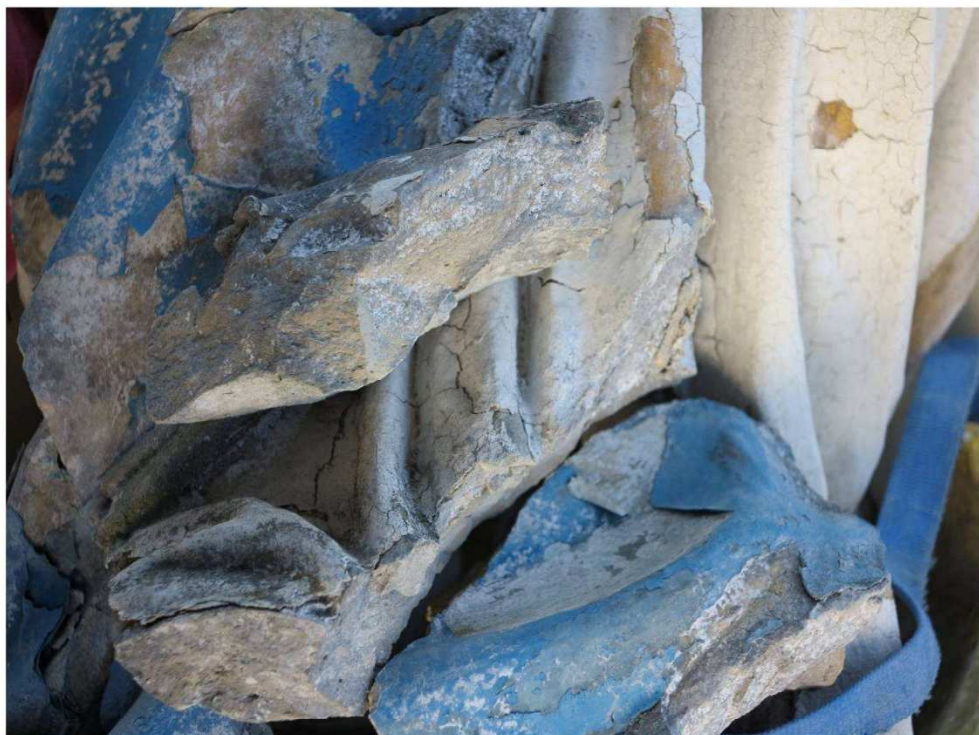
Fot. nr 24. Rozłamy dolnej części szat Maryi. Czytelne spatynowane przełamy i podpłynięcia farbą we wcześniejszych szczelinach materiału.

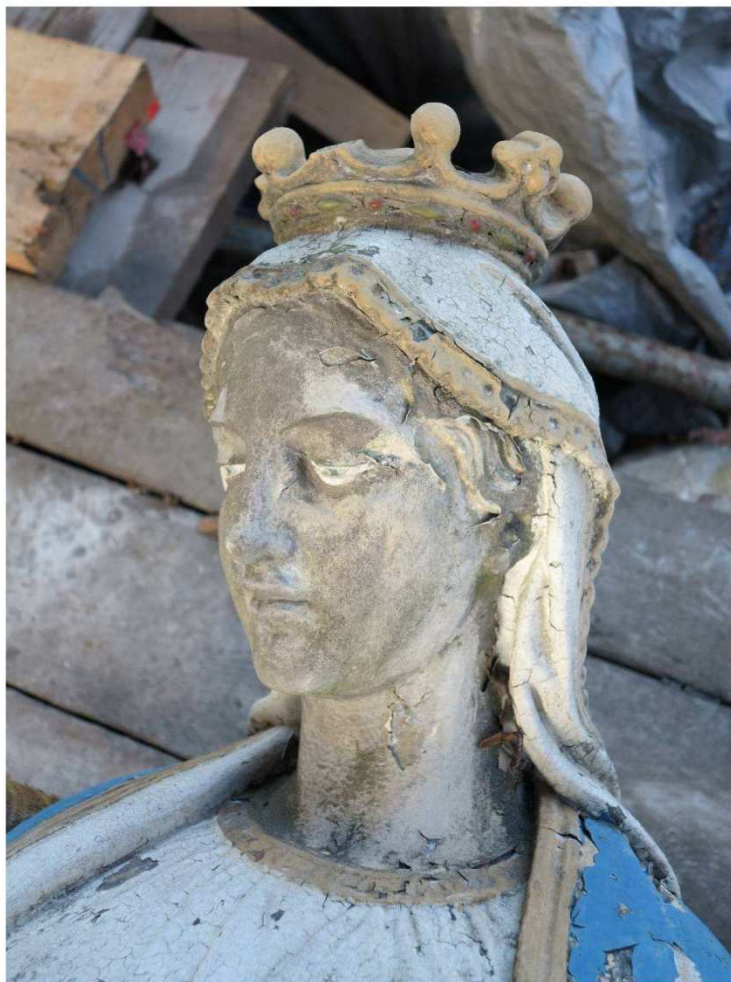
Fot. nr 25. Stan zachowania głowy postaci. Widoczne grube, sztywne warstwy łuszczących się przemalowań.

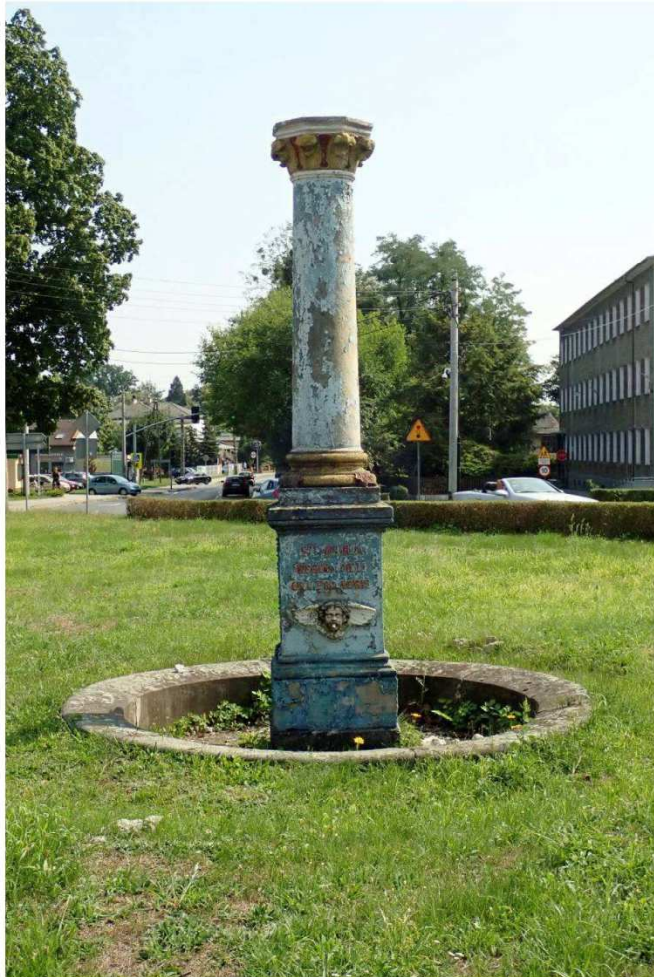
Elementy ścian basenu zostały częściowo pogrążone w warstwach nasypowych. Poniżej poziomu gruntu znalazły się spoiny poziome bloków ścianek basenu, a także szczelina łączenia na styku ścianek z opaską. Na skutek oddziaływania zamarzającego gruntu nastąpiły spękania i deformacja elementów niecki. Ubytki spoinowania oraz materiału kamiennego uzupełniano miejscowo zaprawą cementową. Bardzo szerokie wypełnienia spoin pomiędzy elementami brzegów niecki wskazują na możliwość deformacji (rozsunięcia) na skutek oddziaływania przemarzania gruntu i wody zamarzającej w niecce. Można zakładać, iż fundamenty i ich izolacje zostały uszkodzone.

Fot. nr 27. Stan zachowania niecki i kolumny. Widok od strony północnej. Czytelne nadsypanie powierzchni gruntu i pograżenie niecki.

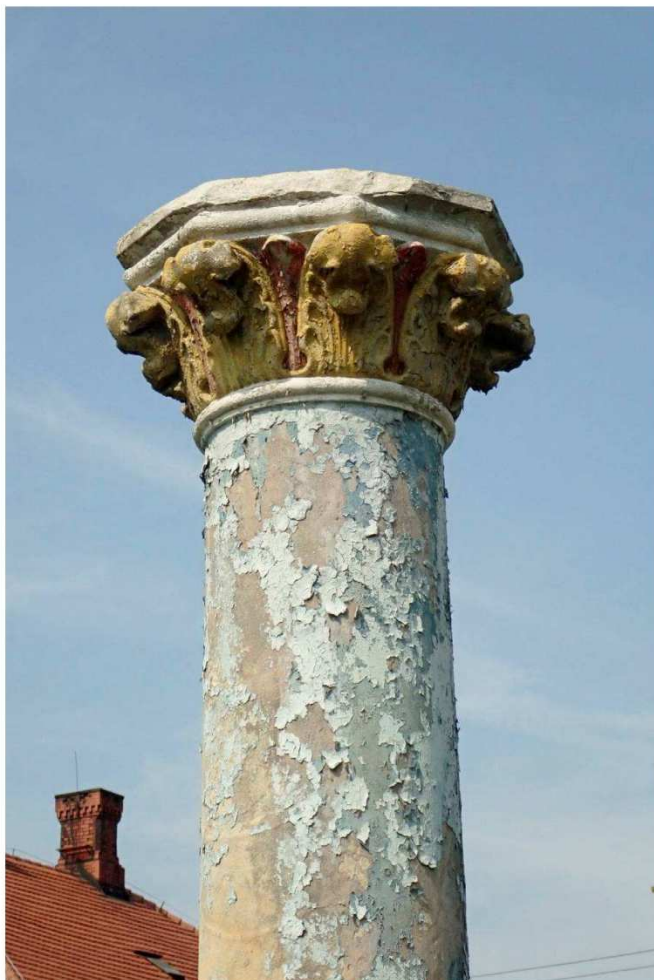
Fot. nr 29. Stan zachowania górnej części kolumny właściwej. Widoczne nawarstwienia na powierzchni kamienia oraz ubytki formy.

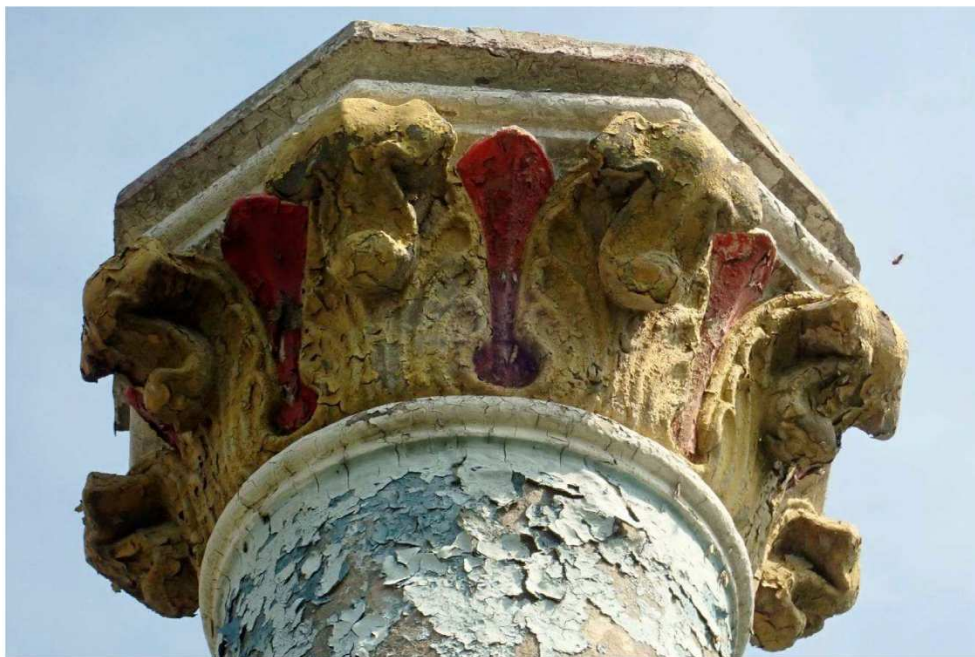
Fot. nr 30. Stan zachowania kapitelu. Widoczne spękania i deformacje abakusa.

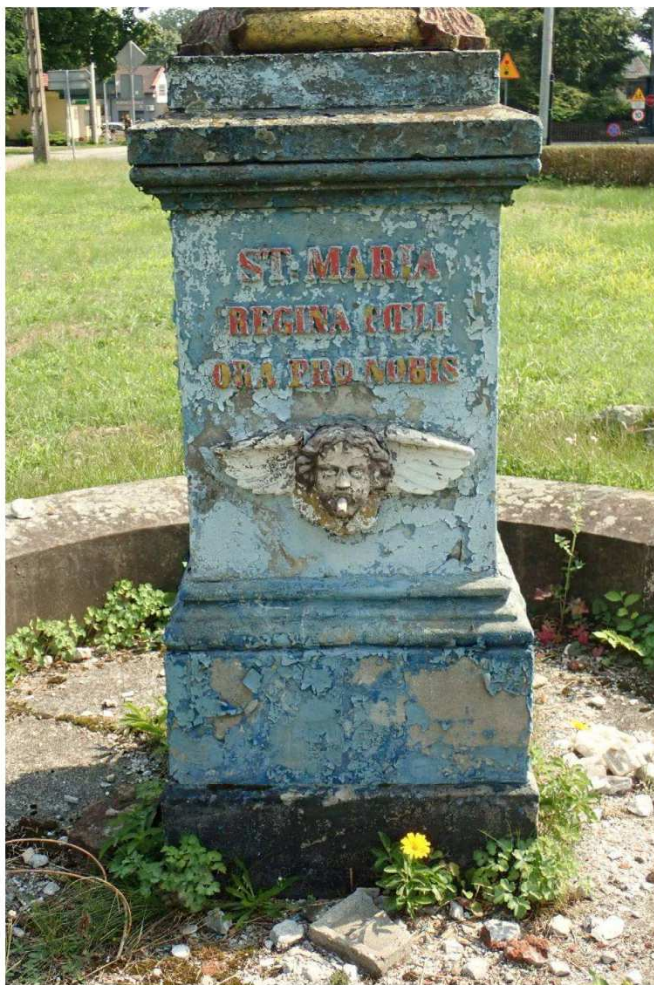
Powierzchnia kolumny maryjnej pokryta jest nawarstwieniami wielokrotnych przemalowań farbami organicznymi. Spęcherzone i łuszczące się warstwy farby odsłaniają korozyjne nawarstwienia nieszlachetnej patyny kamienia, składającej się głównie ze smolistych zanieczyszczeń powietrza, wylugowanego lepiszcza oraz produktów korozji kamienia. W odspojeniach farb widoczne są ponadto warstwy

Fot. nr 31. Podstawa kolumny posadowiona w niecce fontanny. Stan zachowania. Widoczne spęcherzone i łuszczące wielokrotne przemalowania powierzchni.

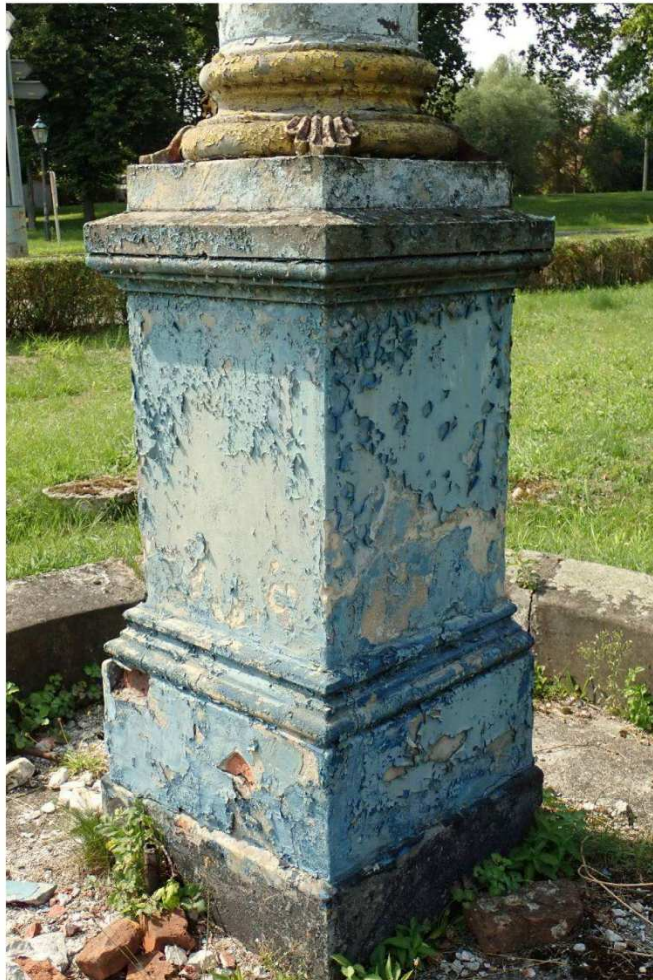
Fot. nr 32. Stan zachowania podstawy kolumny. Widoczne głębokie ubytki, sięgające struktury murowej.

Zakłada się, iż ze względu na silne zawilgocenie i zniszczenia mrozowe murowana część cokołu będzie wymagała rekonstrukcji.

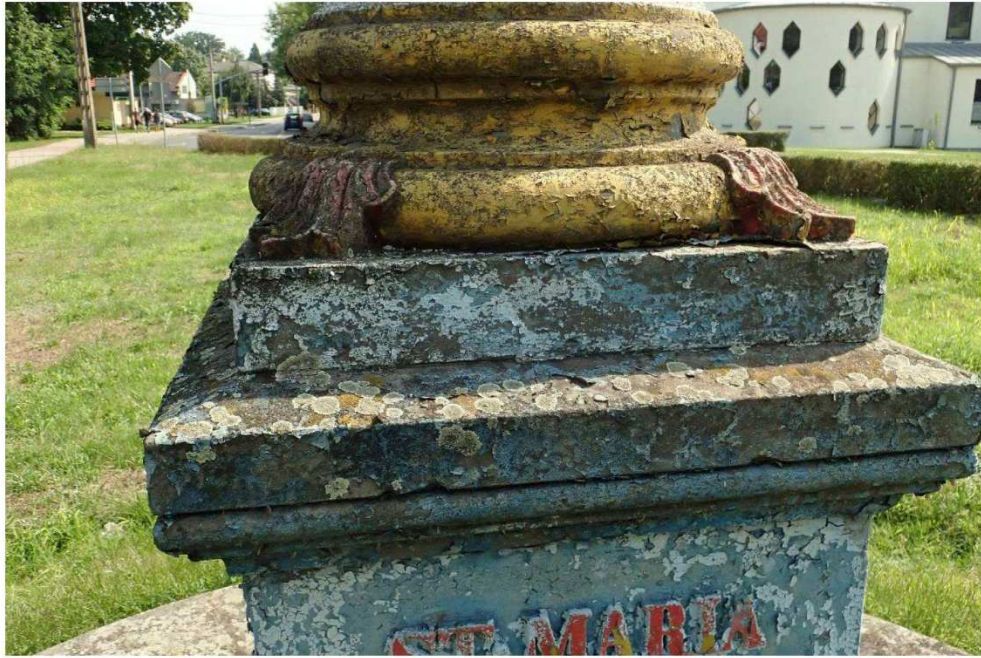
Fot. nr 33. Nakrywa postumentu z bazą kolumny właściwej. Stan zachowania. Widoczne nawarstwienia korozyjne kamienia, łuszczące się przemalowania oraz zasiedlenie mikroorganizmami.

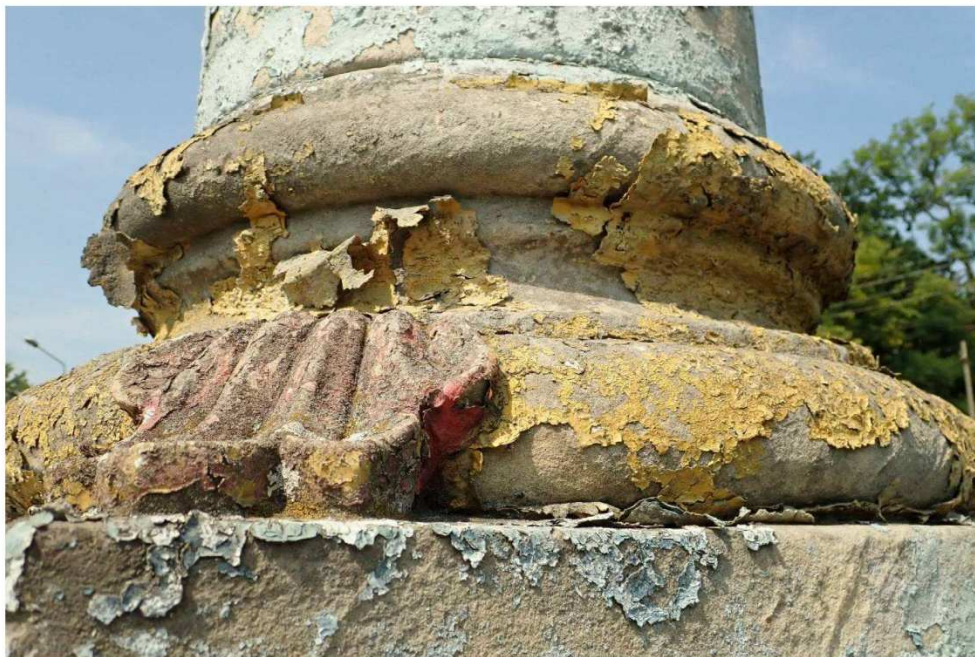
Fot. nr 34. Stan zachowania bazy kolumny właściwej. Widoczne łuszczące się przemalowania, odsłaniające zdeintegrowaną powierzchnię kamienia.

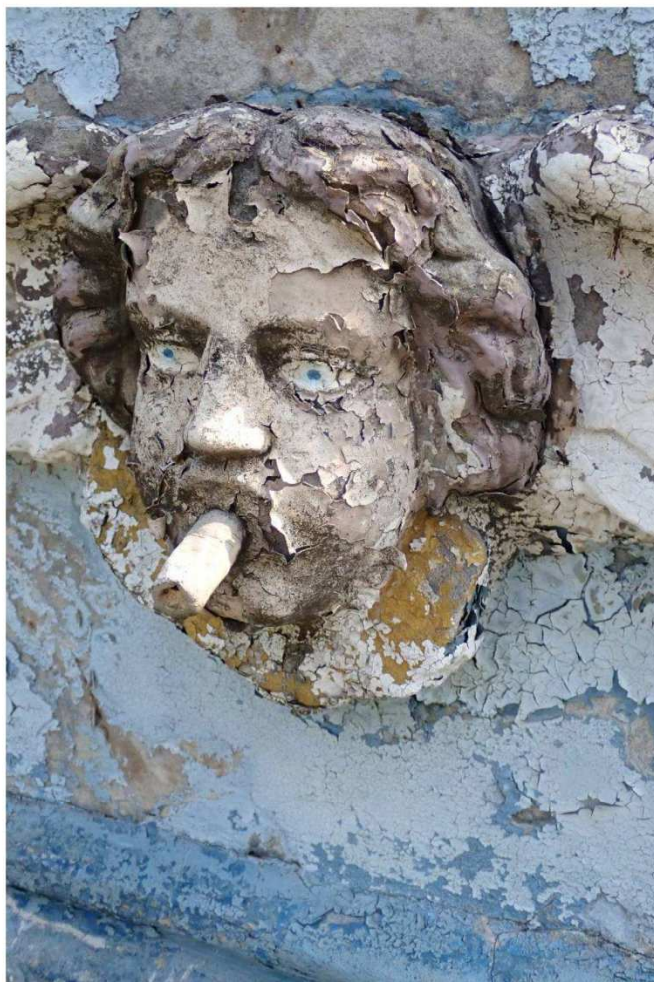
Fot. nr 35. Stan zachowania dekoracji postumentu z pozostałością tryskacza fontanny.

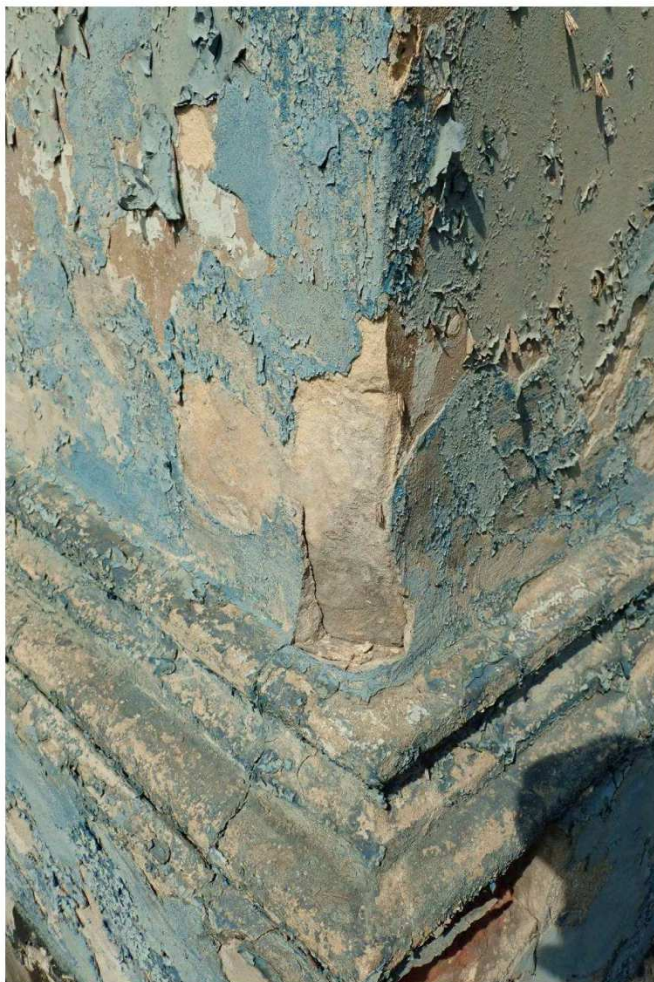
Fot. nr 36. Naroże postumentu. Widoczne spękania i duży ubytek kamienia.

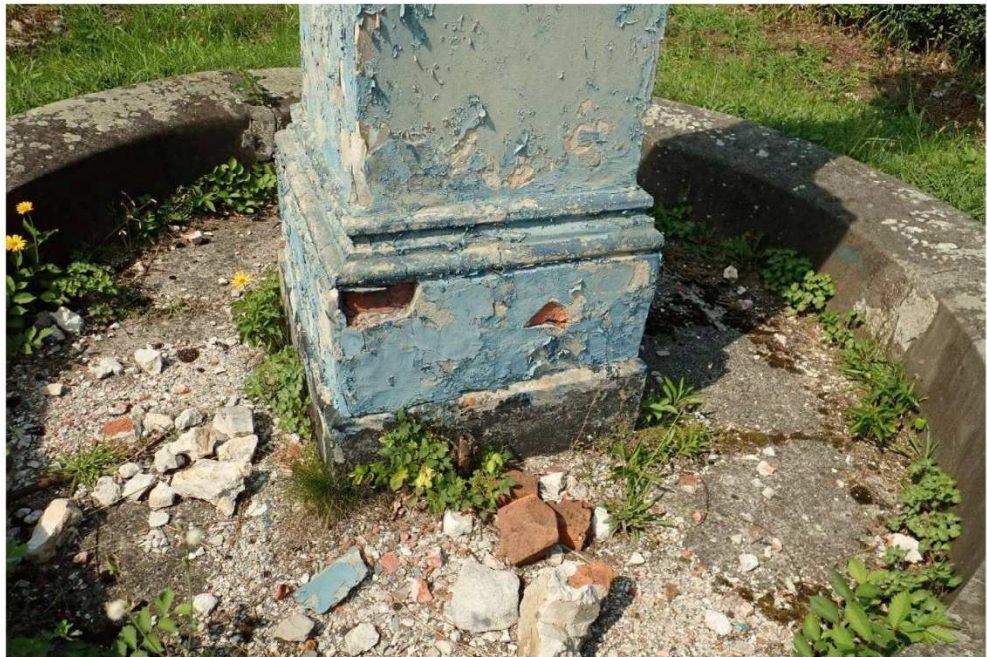
Fot. nr 37. Podstawa cokołu od strony tylnej. Czytelne głębokie ubytki struktury. Widoczna pozostałość instalacji odwadniającej.

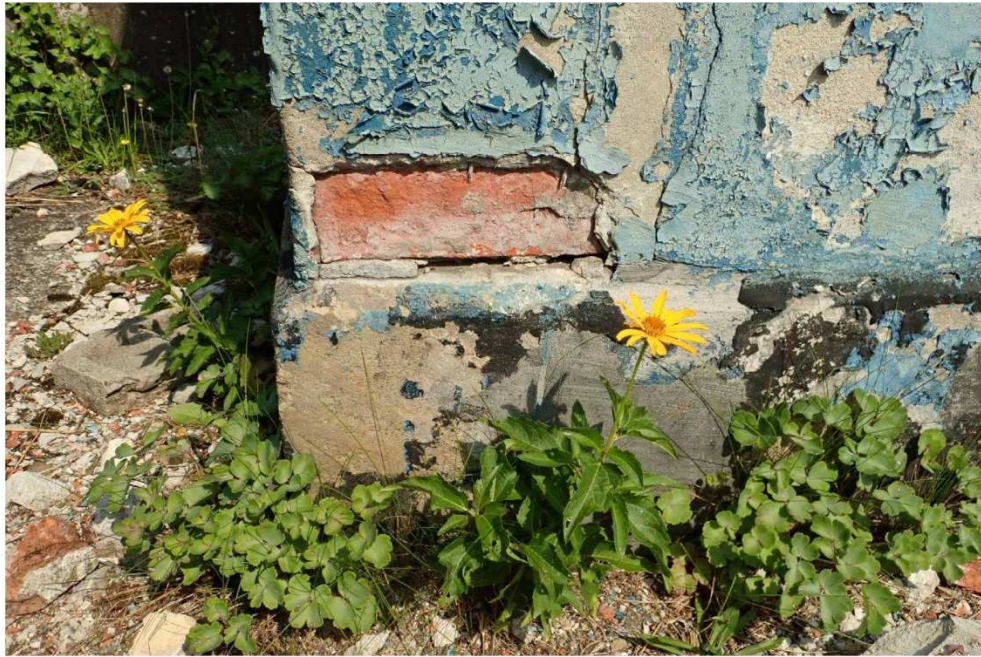
Fot. nr 40. Odspojenia wyprawy na podstawie obiektu odsłaniające ceglany trzon z czytelnymi objawami krystalizacji soli.

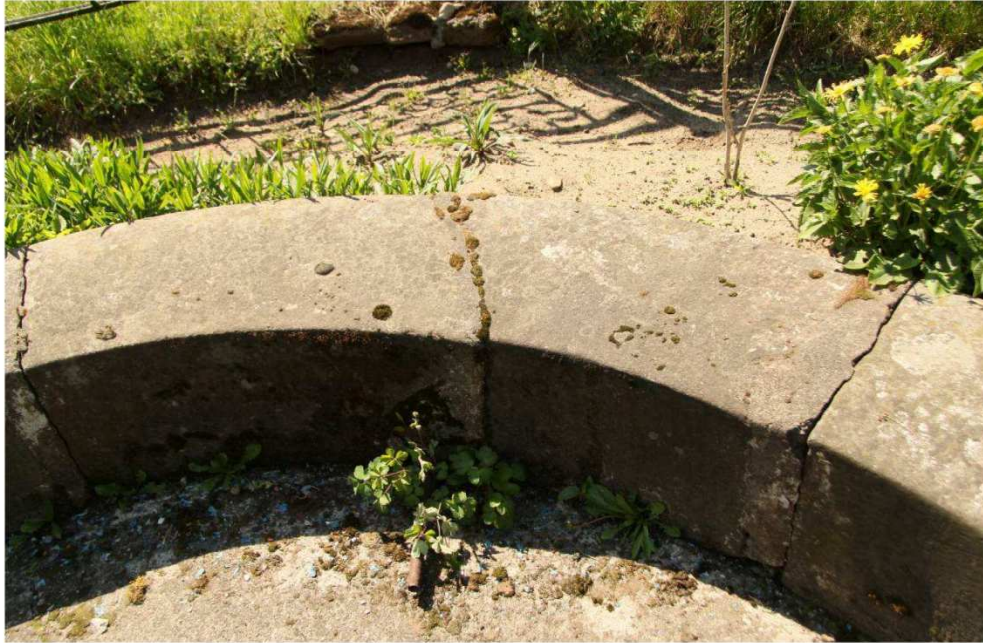
Fot. nr 41. Spękania i deformacje obramowania niecki. Widoczne kumulacje zasolenia i krystalizacji wodorowęglanu wapnia w strefach spękań kamienia.

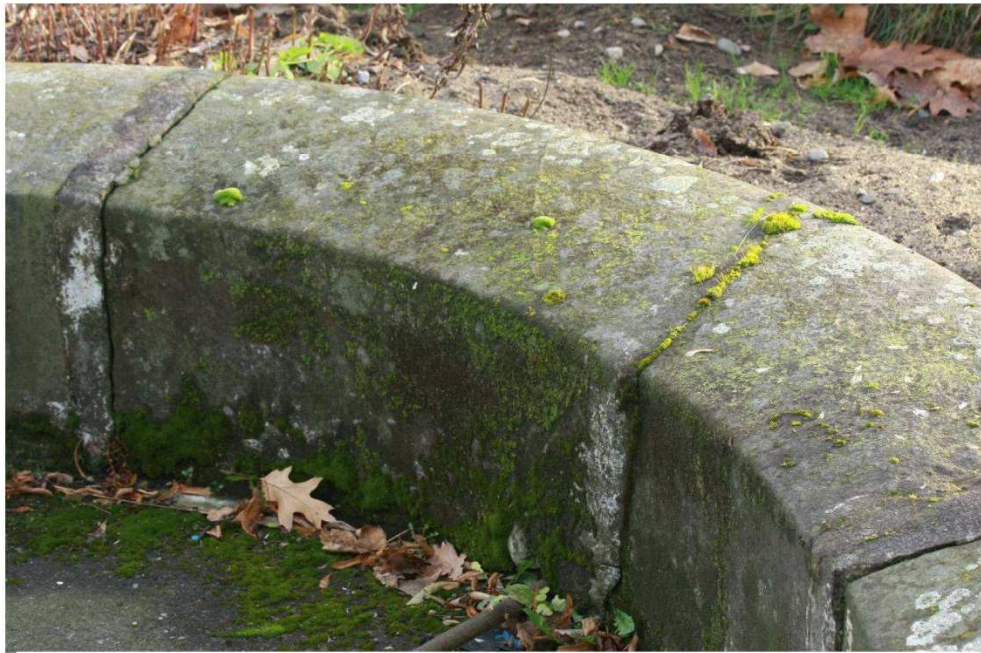
Pograżenie niecki w gruncie wpływa, poprzez nanoszenie materiału biologicznego i zawilgocenie, na rozwój mikroflory na powierzchni kamienia. Widoczne zasiedlenie porostami oraz mchami powoduje niszczenie piaskowca na drodze korozji mikrobiologicznej, powodowanej przez kwasy organiczne.

Fot. nr 42. Objawy korozji mikrobiologicznej na powierzchni zawilgoconego kamienia - zasiedlanie mchem i porostami.

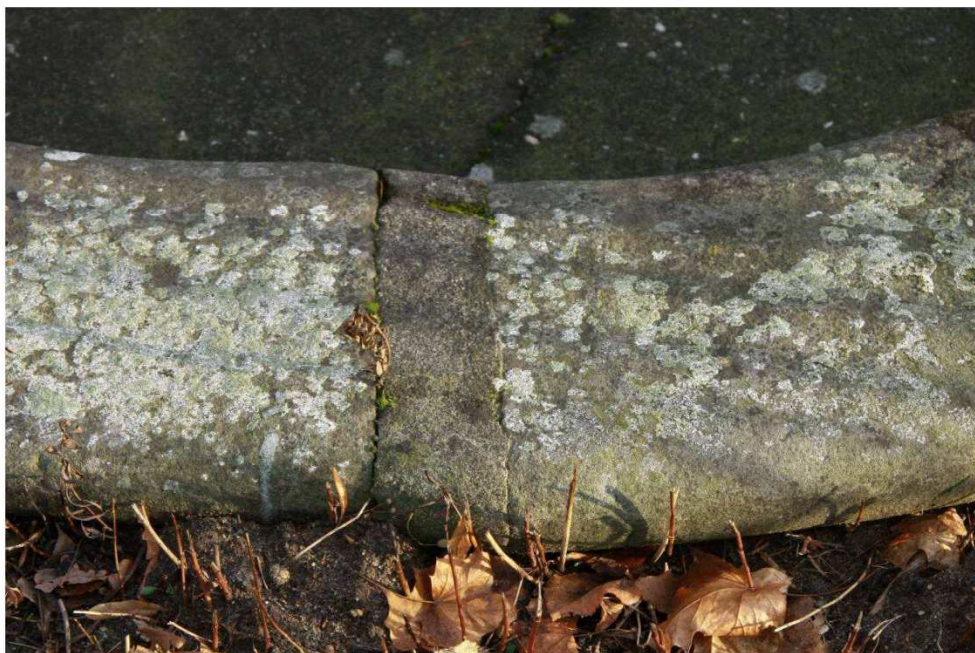
Fot. nr 43. Wtórne wypełnienia zdeformowanych spoin w elementach niecki.

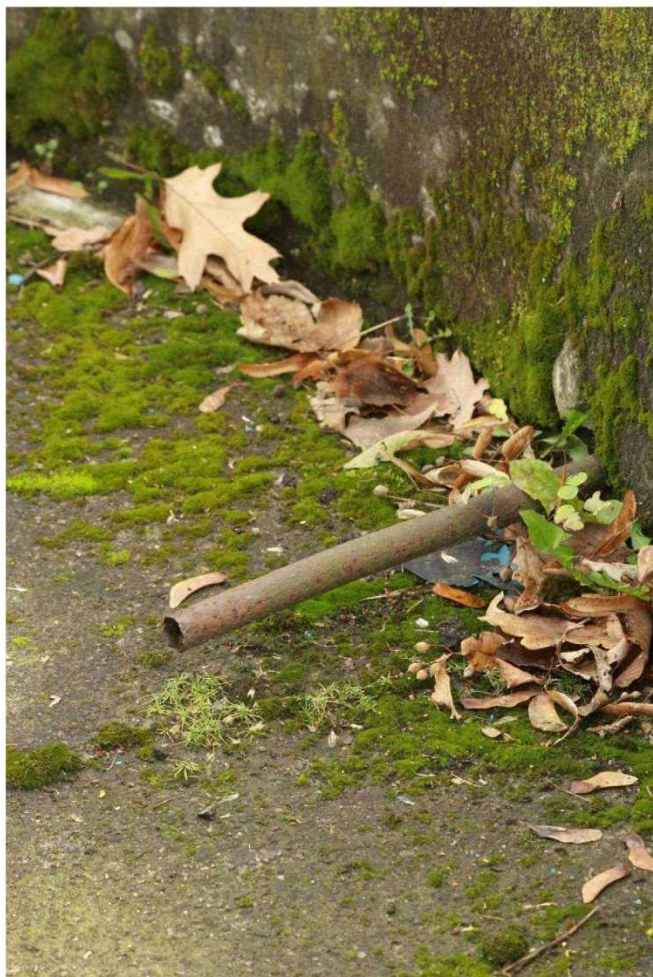
Fot. nr 44. Pozostałość instalacji odwadniającej.

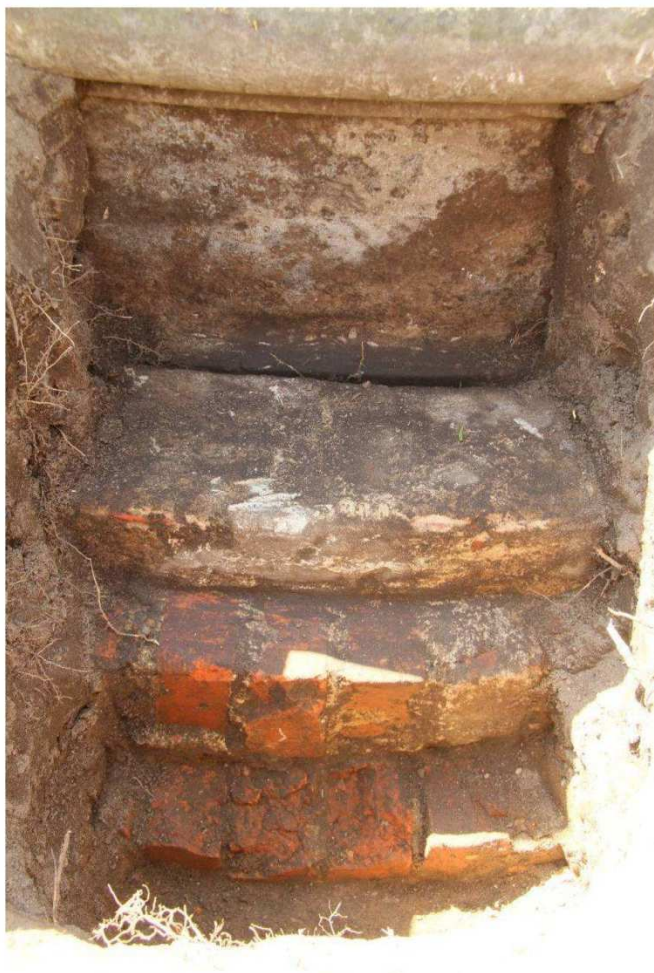
Fot. nr 46. Odkrywka pograżonej w gruncie kamiennej czaszy oraz schodkowo murowanych obramowania i fundamentów obiektu.
